## Изменения технического состояния памятника градостроительства и архитектуры федерального значения Дома Канонникова (Канунникова)

Т.Н. Щелокова<sup>1</sup>, М.В. Грязнов<sup>2</sup>

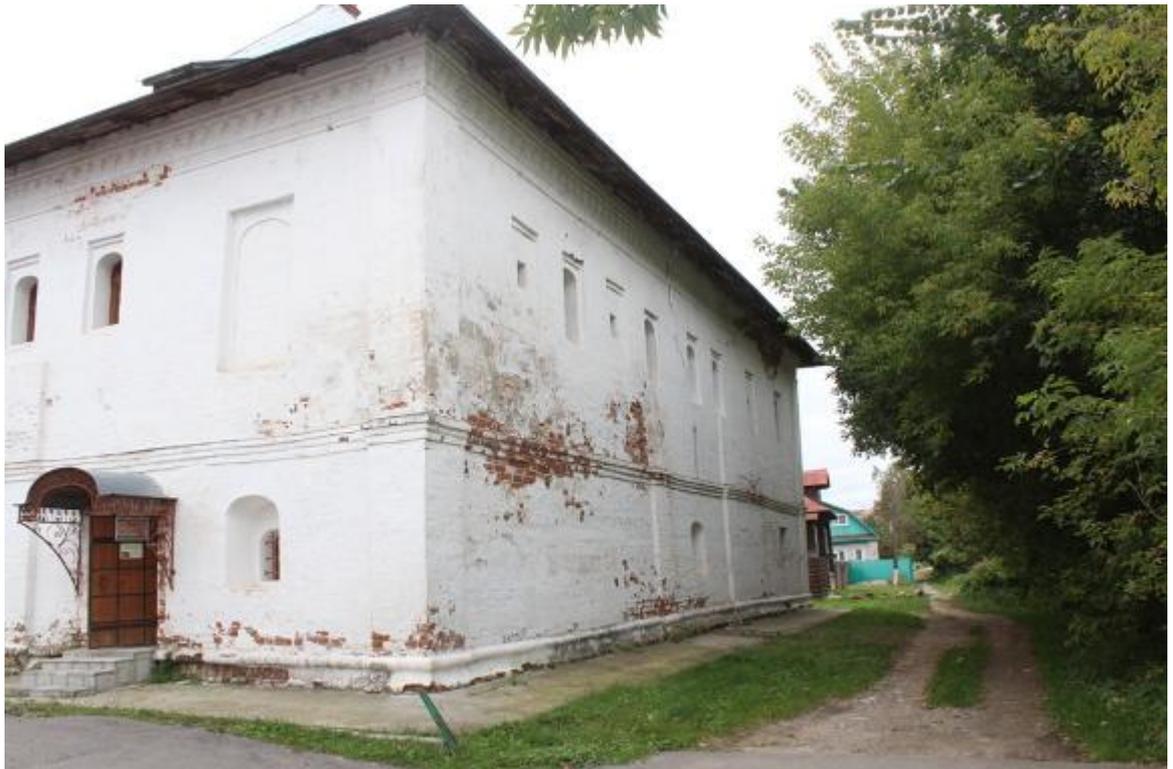
Рис. 3. Общий вид северного и фрагмент восточного фасада здания

На протяжении последних лет состояние объекта ухудшилось, в связи с появлением новых трещин и со значительным раскрытием уже существовавших, а состояние северной наружной стены следует квалифицировать как аварийное.

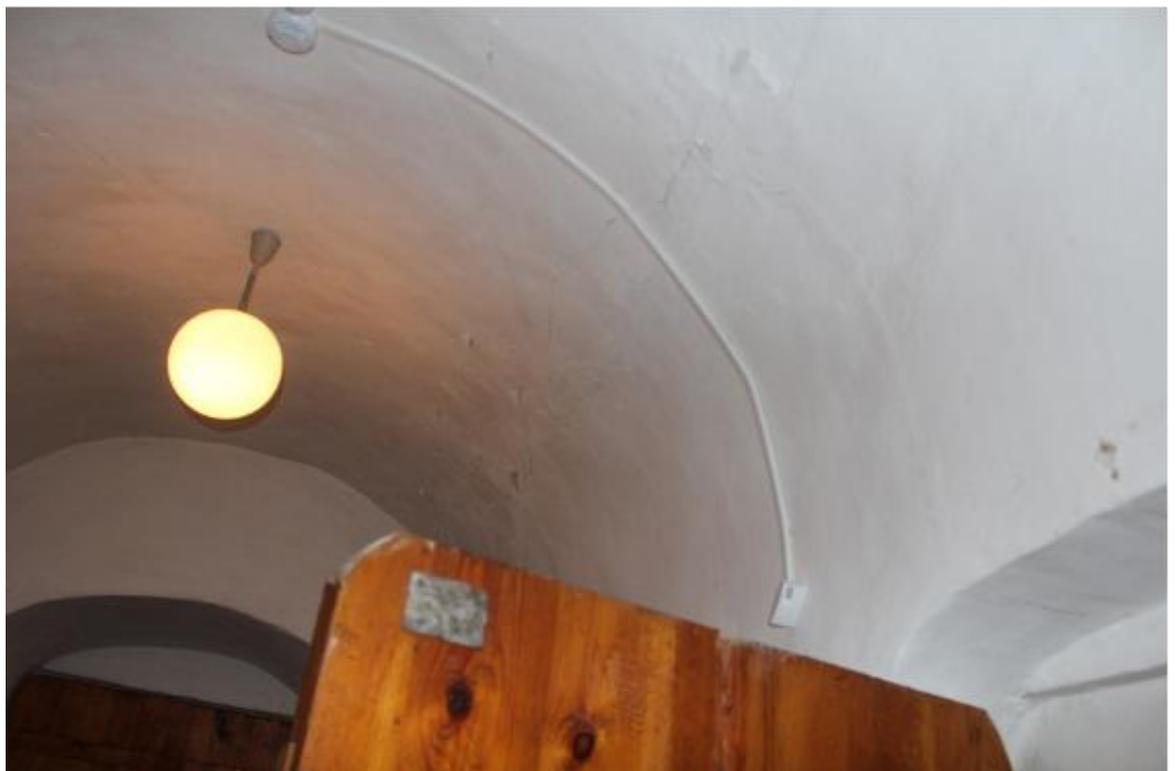
Рис. 4. Продольные трещин в сводах второго этажа

1. Появление эрозии кладки на внутренней поверхности стен, а также трещин в стенах и сводах, обусловлено:

- конструктивным решением здания;
  - неравномерными осадками фундаментов в результате значительного увлажнения основания;
  - неудовлетворительным состоянием системы воздушных связей;
  - отсутствием гидроизоляции, особенно горизонтальной.
-

- гидроизоляция кирпичных стен в уровне цоколя;
  - усиление кладки сводов инъекцированием;
  - усиление кладки стен в зоне трещин инъекцированием;
  - усиление кладки стен в зоне трещин инъекцированием с армированием;
  - поверхностное укрепление кирпичной кладки на участках деструкции, приводящей к сорбции влаги в стены и последующему ее разрушению;
  - усиление стены северного фасада тяжами со стороны чердака;
  - усиление стены северного фасада поясами (шпонками), скрытыми кирпичной кладкой;
  - устройство и изменение конфигурации воздушных связей для обеспечения пространственной жесткости объекта в целом;
  - разработка и создание системы геотехнического мониторинга за деформациями здания с началом наблюдений уже в текущем году.
-
