Анализ результатов обследования типовых навесных фасадных систем

Аннотация: В статье выполнен анализ результатов обследований типовых навесных фасадных систем (НФС) с воздушным зазором, используемых при строительстве в городе Москве. Обладая большим количеством преимуществ, навесные вентилируемые системы имеют ряд недостатков, обусловленных с одной стороны самим конструктивным решением НФС: неоднородность, усадка и деформация слоёв утеплителя, проникновение воды через щели облицовки и т.п. С другой стороны, несоблюдение в той или иной степени технологии устройства НФС и недостаточная проработка нормативного обеспечения проектирования, монтажа и эксплуатации НФС приводят к снижению их качества. По ряду объектов обследования выявлено несоответствие проектным и техническим решениям: по материалу несущих конструкций; по материалу кронштейнов; по материалу самонарезающих винтов; по материалу облицовочных плит. По результатам обследования выявлена нецелесообразность применения облицовочных элементов из фиброцементных плит в целях исключения их обрушения и обеспечения безопасности людей, находящихся вблизи фасадов. А также нецелесообразно применение ветрогидрозащитных мембран «TYVEK Hous

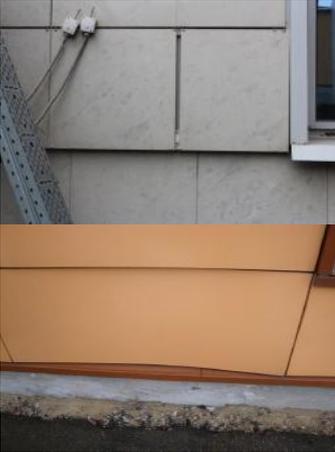
Смещение панелей облицовки, непроектные зазоры. Механическое повреждение (разрыв) облицовки. Погнутость панели облицовки
Многоквартирные жилые дома по адресу: -г. Москва, Ленинградский проспект, д. 52; -г. Москва, ул. Изумрудная, д. 40; -г. Москва, проезд Серебрякова, д. 5	НФС «Каптехнострой», «КТС1-ВФ» алюминиевый сплав 6060T66, керамическая плитка, металлокомпозитные панели, профилированные листы

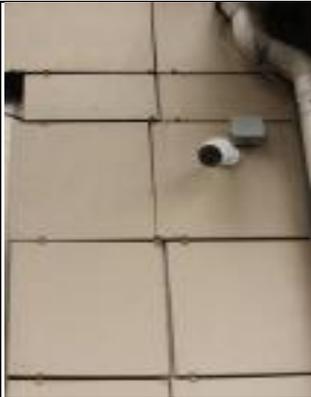
Нарушение крепления плитки облицовки, смещение плитки облицовки

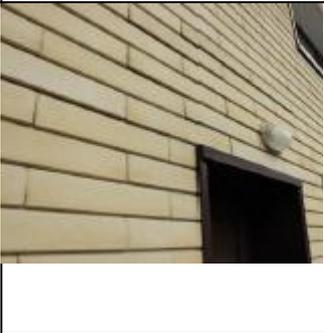
<p>Нарушение крепления плитки облицовки, смещение плитки, скол плитки облицовки</p>
<p>Жилой многоквартирный дом по адресу: г. Москва, ул. Маршала Соколовского, д. 1</p>	<p>НФС «Eurofox XLC-h-330» алюминиевый сплав AlMgSi 0,5 F25, керамогранитные плиты</p>

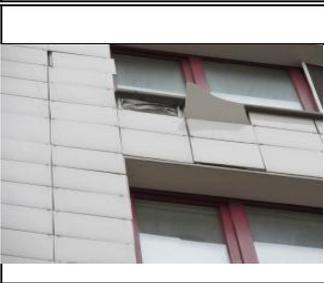
<p>Смещение плитки облицовки Отсутствие и смещение плиток облицовки</p>
<p>Жилой многоквартирный дом по адресу: г. Москва, ул. Ярцевская, д. 27, корп. 8</p>	<p>НФС «Фасад Мастер 3» оцинкованная сталь марки 08пс, фиброцементные плиты с акриловым лакокрасочным покрытием</p>

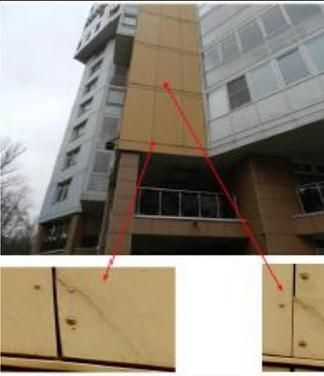
<p>Сколы и трещины фасадных плит в местах креплений</p>
<p>Жилой многоквартирный дом по адресу: г. Москва, проспект Маршала Жукова, дом 58, корп. 1</p>	<p>НФС «Alpha» алюминиевый сплав АД31, керамогранитные плиты</p>

- считать нецелесообразным применение облицовочных элементов из фиброцементных плит в целях исключения их обрушения и обеспечения безопасности людей, находящихся вблизи фасадов.

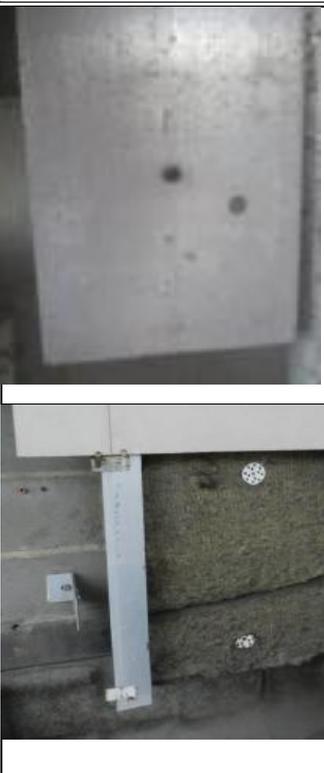
<p>Увеличены зазоры в горизонтальных швах между плитами. Вертикальный несущий профиль из алюминиевого сплава со следами питтинговой коррозии. Минплиты утеплителя стены закреплены одним пластиковым дюбелем. Отсутствует ветро-гидрозащитная мембрана. Зазор между плитами утеплителя более требуемого.</p>
