## Аналитическая оценка изменения служебных свойств деталей пар трения тележки грузового вагона в эксплуатации

**Аннотация:** Представлена аналитическая оценка изменения служебных свойств тяжело нагруженных деталей пар трения тележки грузового вагона на первом деповском ремонте. Для определения неисправностей применена методика определения износов деталей тележки. Показаны наиболее подверженные дефектам узлы тележки грузового вагона.

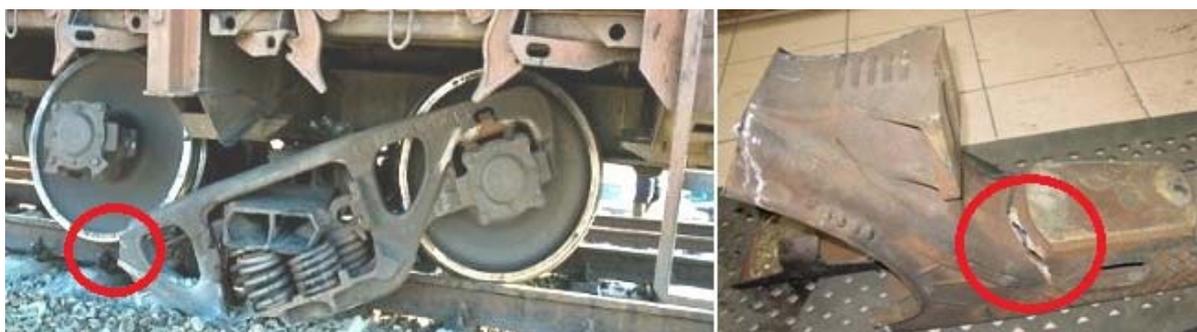
Основными несущими элементами тележки являются рама боковая и балка надрессорная. Любой угол этих деталей является зоной концентрации напряжений, они трудны для качественной формовки и заливки. При изготовлении боковых рам с учетом того, что зона буксового проема непосредственной боковой рамы является наиболее нагруженной зоной, поэтому здесь и чаще всего возникают усталостные разрушения. Кроме того, причиной образования трещин в зоне наружного угла буксового проема могут быть продольные силы, возникающие при соударении вагонов с повышенными скоростями (рисунок 2).

Рис.2.- Излом боковой рамы.

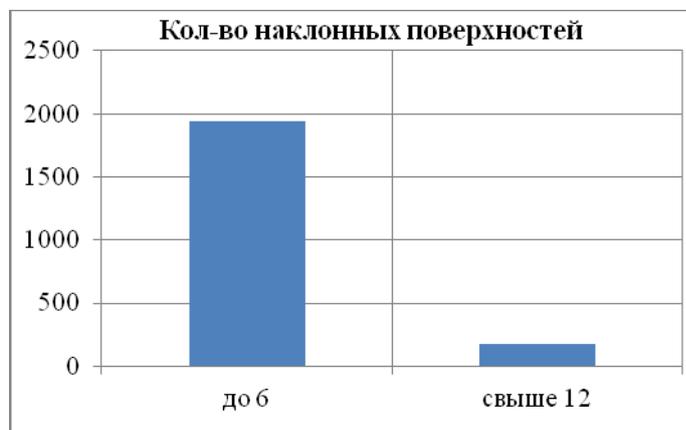
Износ наклонной поверхности надрессорной балки измерялся шаблоном Т914.05.000. Количественный анализ износа наклонной поверхности надрессорной балки представлен на рисунке 3.

Рис. 3.- Износа наклонной поверхности надрессорной балки

Около 8 % наклонных поверхностей надрессорной балки имеют недопустимый износ, что свидетельствует о неправильной работе узла гашения колебания.

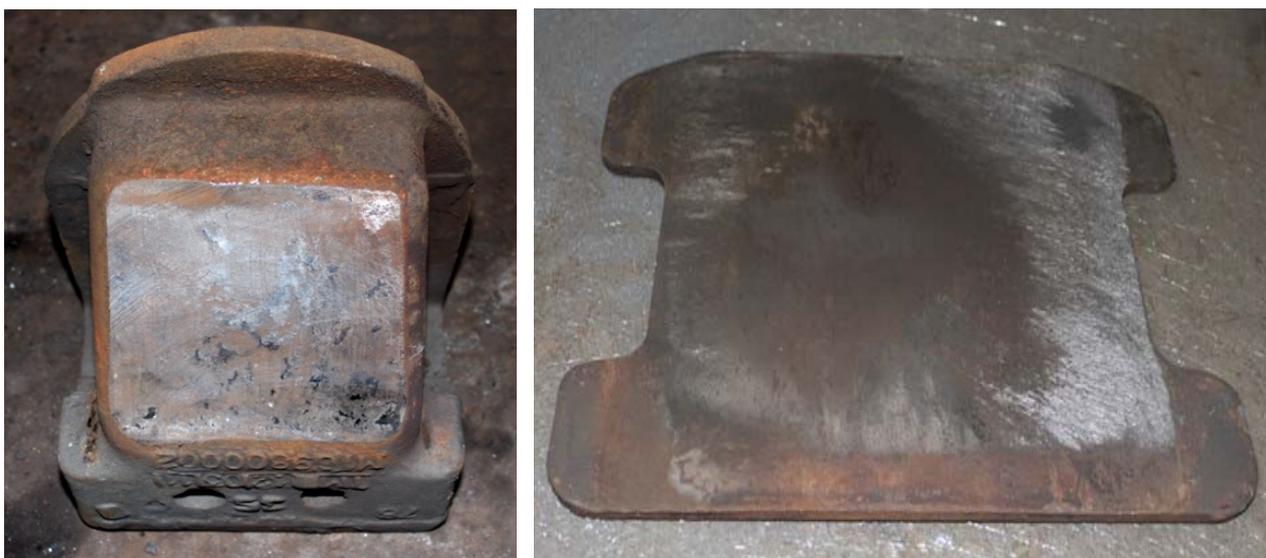
В процессе движения фрикционный клин перемещается относительно подвижной фрикционной планки, в результате чего возникают силы трения, приводящие к износу трущихся поверхностей (рисунок 4). Вследствие износа поверхностей фрикционных планок, клина и надрессорной балки изменяется положение фрикционного клина относительно надрессорной балки, то есть клин перемещается вверх, и опорные плоскости его устанавливаются выше опорных поверхностей надрессорной балки. В эксплуатации величина разности уровня клиньев и надрессорной балки тележки колеблются в значительных пределах от -10 до +20мм.

Расчеты показывают, что при завышении клина на 12 мм. сила трения гасителя колебаний уменьшается на 30-35% у груженого вагона, а у порожнего происходит полная разгрузка клиньев. Это приводит к ухудшению процесса гашения вертикальных колебаний, росту амплитуды колебаний, а следовательно, и напряжений в элементах тележки грузового вагона [6-8].

а) б)  
 Рис. 4.- а - Износ фрикционного клина; б – износ фрикционной планки

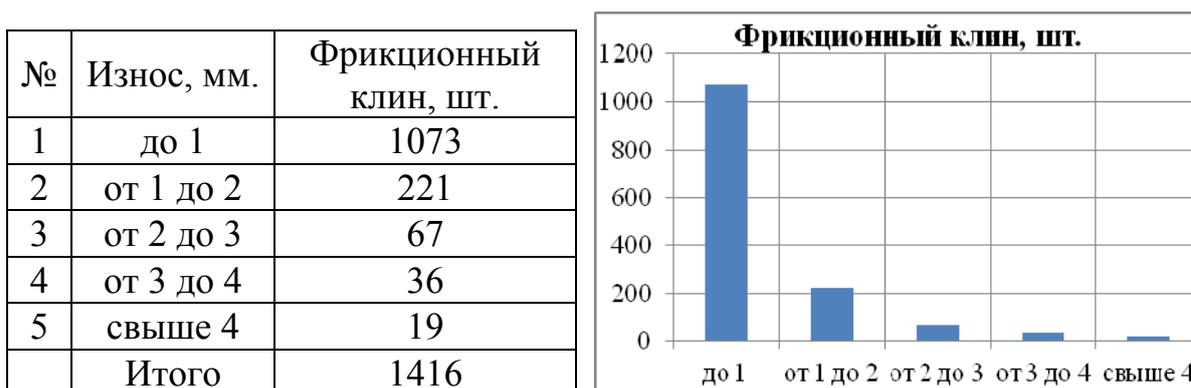
При эксплуатации фрикционного клина интенсивному износу подвергается наклонная и вертикальная поверхность [9]. Количественный анализ износа наклонной и вертикальной поверхности показан на рисунках 5-6. Количественный анализ суммарного износа наклонной и вертикальной поверхностей показан и на рисунке 7.

Рис. 5.- Износ наклонной поверхности фрикционного клина

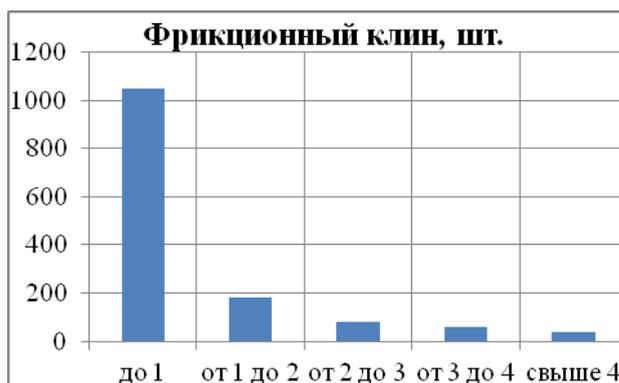
Рис. 6.- Износа вертикальной поверхности фрикционного клина

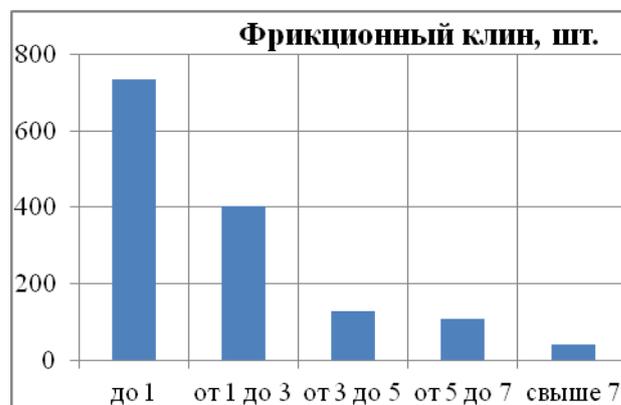
Рис. 7.- Суммарного износа фрикционного клина

Наиболее интенсивному износу в тележке грузового вагона подвержен стальной фрикционный клин. До 20 % стальных фрикционных клиньев, работающих в вагонах, пришедших на первый деповской ремонт находятся в неисправном состоянии с суммарным износом наклонной и вертикальной поверхностей более 3мм.

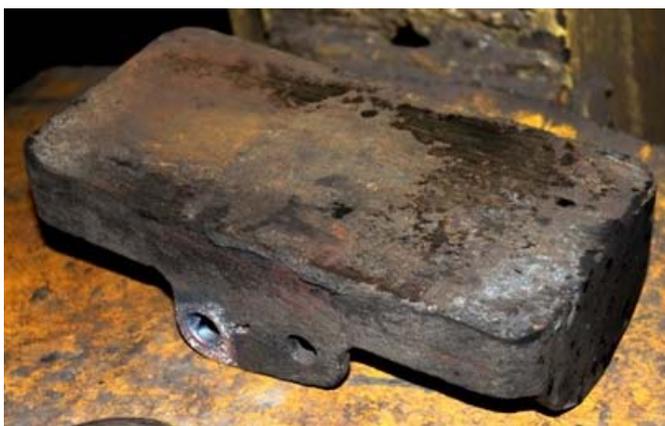
Существенное влияние на динамику вагона и на преждевременный износ деталей тележки грузового вагона оказывают зазоры в горизонтальных скользунах [10-13]. При уменьшении суммарных зазоров между скользунами с 20 до 6 мм. коэффициент динамики уменьшается примерно в 2-3 раза. Но одновременно увеличиваются горизонтальные поперечные силы при движении по кривым участкам, то есть происходит рост направляющих усилий на 0,5-1 тонну, что ухудшает вписывание в кривые и может привести к сходу вагона с рельсов. Увеличение зазора происходит за счет износа плоскости трения съемного колпака скользуна (рисунок 8).

Рис. 8. - Износ колпака скользящего

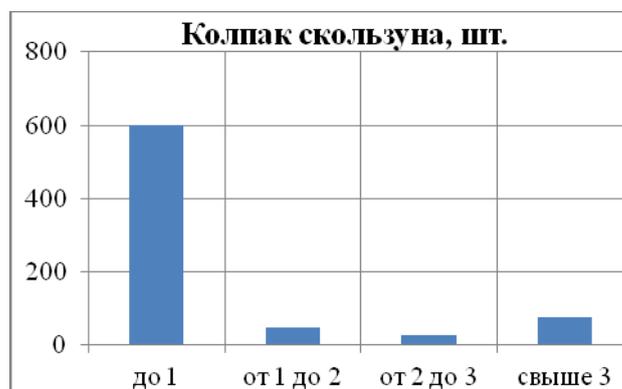
В процессе эксплуатации колпака скользящего износу подвергается опорная поверхность колпака. Износ определялся измерением расстояния от поверхности до центра нижнего отверстия. Количественный анализ износа колпака скользящего представлен на рисунке 9.

Рис. 9. Износ колпака скользящего

Недопустимый износ на первом деповском ремонте имеют более 10% колпаков скользуна.
