Астраханский мост в Волгограде: символ и проблемы

Аннотация: В статье рассматривается один из символов города Волгограда – Астраханский мост. Описана история создания и технические характеристики моста через реку Царица. В результате проведенного обследования выявлены дефекты мостового сооружения. Анализ обнаруженных разрушений позволил оценить их влияние на долговечность и грузоподъемность сооружения, а также определить ответственных за их возникновение. Отмечено, что оттягивание ремонтных работ ухудшает состояние моста.

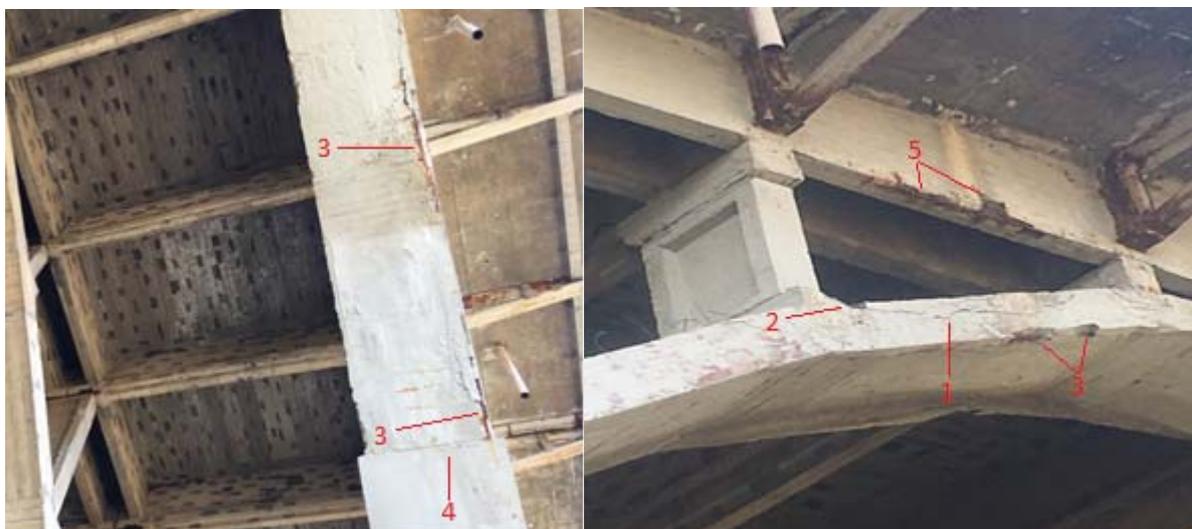
Рис. 2. Несущие конструкции моста а) арка вид снизу; б) балка подкрепленная аркой.

Представленные на рис. 2, дефекты главной несущей конструкции являются угрозой долговечности и снижают грузоподъемность мостового сооружения. Арки пролетных строений имеют продольные трещины (1), разрушение защитного слоя бетона (2); обнажена и корродирует продольная рабочая арматура (3). Арки моста имеют параболическое очертание, следовательно, изгибающие моменты в сечениях – минимальны [5]. Однако процесс разрушения и снижение несущей способности арочных конструкций на лицо. Элементы разрушения возникли на не усиленной части арок; начало усиления (4) видно на рисунке 2а. Продольные балки пролетного строения (рис. 2.б) тоже имеют дефекты уменьшающие долговечность моста в целом.

Это отстрел защитного слоя бетона и коррозионное поражение продольной рабочей арматуры (5).

Анализ обнаруженных разрушений позволяет выявить причины их возникновения. Как было сказано выше, дефекты мостового сооружения возникли из-за ошибок при проектировании и выполнении работ по его реконструкции. Трещины, обнаженная и корродирующая рабочая арматура арок и продольных балок возникли из-за ошибок проектирования. Усиленная при реконструкции часть арок работает без признаков разрушения, что видно на рисунке 2,а. Недоусиленная часть постепенно разрушается вследствие возникающих больших напряжений.

Выявленные дефекты конструкций следует устранить и в особенности восстановить гидроизоляционный слой плиты проезжей части [9], чтобы обеспечить долговечность и грузоподъемность сооружения. Полную линейку гидроизоляционных материалов отличного качества выпускает ПК ТЕХНОНИКОЛЬ [10].

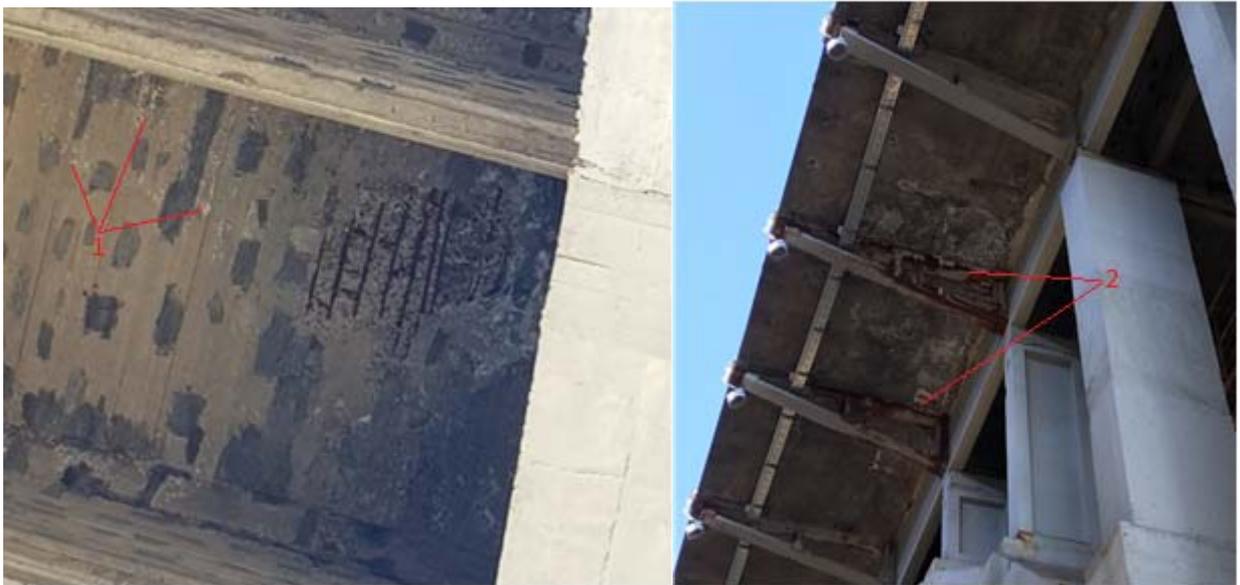
Рис. 3. Плита проезжей части, а) средняя часть плиты; б) тротуарная консоль.

Дефекты плиты проезжей части представлены на рисунке 3. В процессе эксплуатации моста в плите проезжей части возникли снижающие грузоподъемность и долговечность дефекты: разрушение защитного слоя бетона плиты около 2 квадратных метров. Это послужило толчком к началу коррозии нижней арматурной сетки (рис. 3,а) [6]. Цементный камень бетона конструкции также имеет дефекты. Это выщелачивание, которое проступает в виде белесого налета на поверхности плиты и тротуарной консоли (1). Стальные кронштейны, поддерживающие консольную тротуарную плиту, имеют значительное коррозионное повреждение; защитное лакокрасочное покрытие разрушено на их значительной длине (2).

Карбонат кальция не растворим в воде, и накапливается в структуре бетона, то происходит уплотнение поверхностного слоя с повышением его непроницаемости. Если к такому процессу добавляется выщелачивание, то карбонизированный слой может составить несколько сантиметров, что уменьшает рН бетона и негативно сказывается на коррозионной стойкости арматуры. При эксплуатации железобетонных мостов при замачивании их атмосферной водой вначале происходит постепенное растворение содержащихся в цементном камне кристаллов $\text{Ca}(\text{OH})_2$. Вымывание этой составляющей цементного камня из тела бетона является выщелачиванием, которое проявляется в виде белесых пятен на поверхности бетона показанных на рисунке 3 [7,8].

Пролетное строение мостов защищают от влаги устройством гидроизоляции. Гидроизоляционный слой находится внутри мостового полотна, где сам защищен от разрушения защитным и выравнивающим слоями. Проникновение влаги в плиту стало возможным из-за некачественного выполнения гидроизоляционных работ. Характерные пятна выщелачивания бетона показывают места разрушения гидроизоляции.

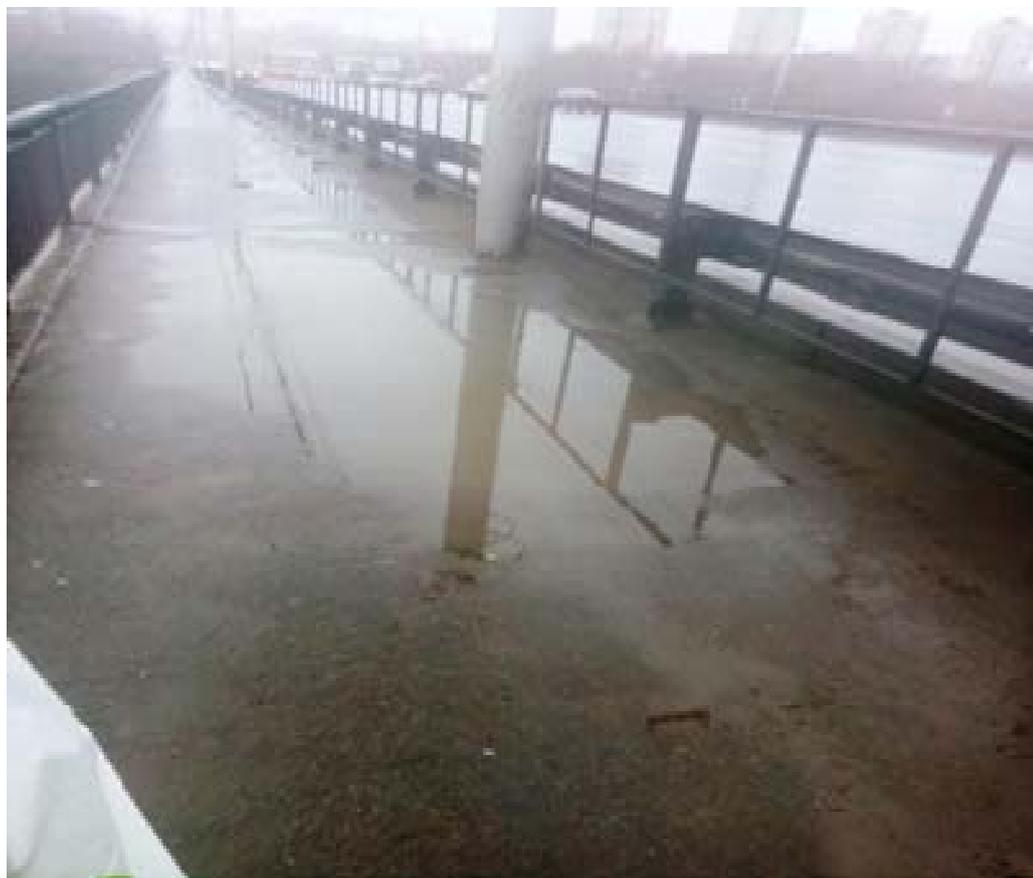
Рис. 4. Застой атмосферной влаги на тротуаре.

Состояние плиты проезжей части ухудшилось по причине некачественного выполнения строительных работ при реконструкции. Воронки для стока воды устроили через 10 лет по шесть штук на пролет, что не решило проблему. Покрытие тротуаров моста не имеет достаточного уклона к водоприемным воронкам, поэтому атмосферная влага застаивается на поверхности как показано на рисунке 4.
