Структура построечных дефектов, выявляемых в процессе приемки квартир

Н. И. Фомин, А. П. Исаев, А. С. Докучаева, В. В. Лучина

Уральский Федеральный университет им. Б. Н. Ельцина, г. Екатеринбург

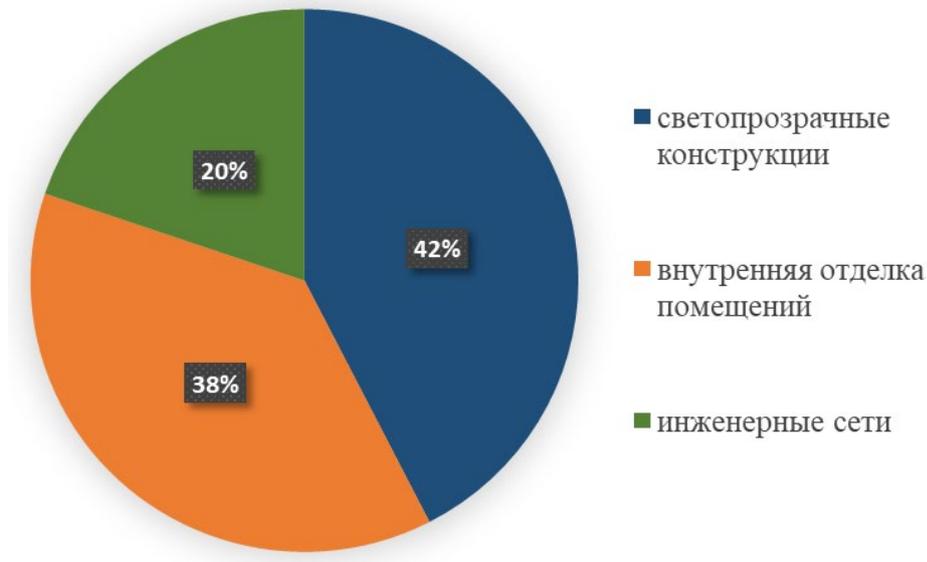
Анализ видов построечных дефектов позволил их разделить на три группы. Первая группа связана с *дефектами в светопрозрачных конструкциях*, (чаще всего, окна из поливинилхлорида и алюминиевые витражи) их объем составляет 42 % от всех выявленных дефектов. Вторая

группа охватывает *дефекты внутренней отделки* и составляет 38 % от общего количества. Третья группа связана с *дефектами инженерных сетей* и составляет 20 % всех дефектов. Соотношение групп дефектов построечных дефектов представлено на рис. 1.

Рис. 1. – Соотношение групп построечных дефектов в жилых помещениях

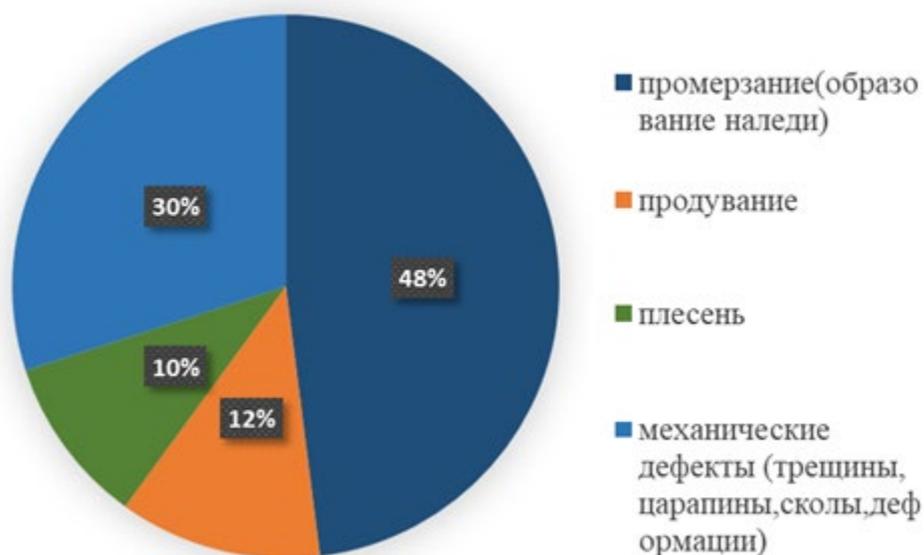
Анализируя каждую группу дефектов, мы можем обнаружить в каждой из них несколько подгрупп. Так, в группе дефектов «Светопрозрачные конструкции» можно выделить четыре основные подгруппы, они включают в себя дефекты, связанные с промерзанием и образованием наледи в зимний период времени (48 % от общего объема дефектов в данной группе); механические дефекты (30 %), такие как трещины, царапины, сколы, деформации; дефекты, вызывающие продувание оконных конструкций (12 %) в штапиках, местах примыкания створок оконного блока к раме; плесень (10 %). Соотношение выявленных подгрупп в группе дефекты «Светопрозрачные конструкции», на примере окон из поливинилхлорида и алюминиевых витражей см. рис. 2.

Рис. 2. – Соотношение подгрупп дефектов в группе «Светопрозрачные конструкции» (окна из поливинилхлорида и алюминиевые витражи)

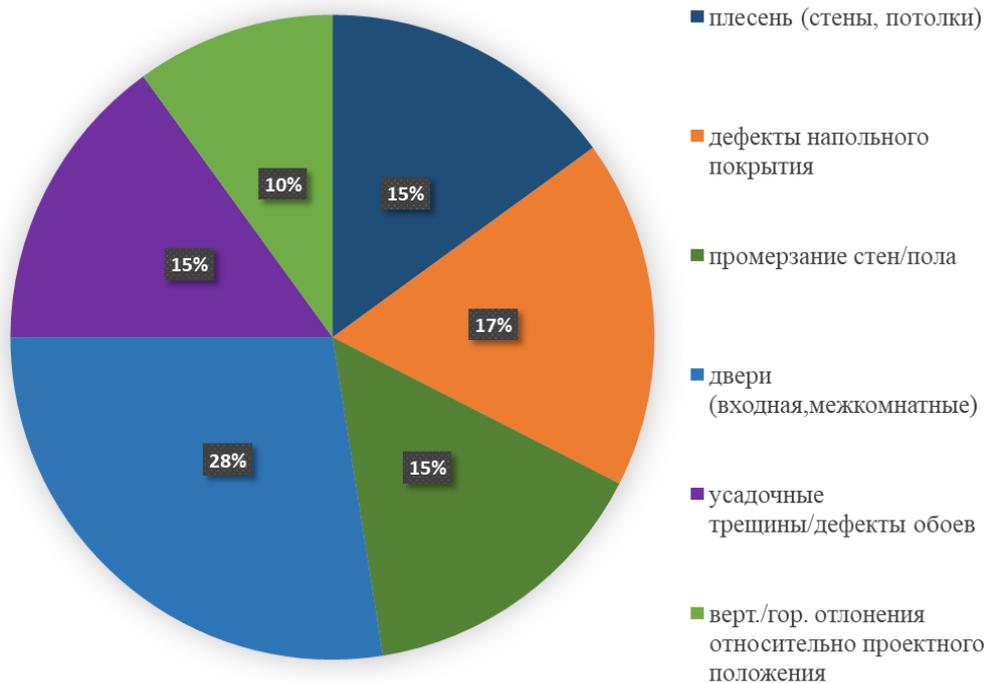
Дефекты в группе «Внутренняя отделка» также можно разделить на несколько подвидов. Укажем их: дефекты по отделке стен (чаще всего, по обоям) (21 %) (трещины, отслоение, пятна, царапины); дефекты напольного

покрытия из ламината (19 %) (вспучивание, расстыковка замков); дефекты по дверям: межкомнатным и входным (19 %) (механические дефекты, отклонения от вертикальной или горизонтальной плоскости рамы); промерзание наружных стен и пола (17 %); плесень на стенах и потолках (14 %); сверхнормативные отклонения от вертикали стен (10 %). Соотношение выявленных подгрупп в группе дефекты «Внутренняя отделка» см. рис. 3.

Рис. 3. – Соотношение подгрупп дефектов в группе «Внутренняя отделка»

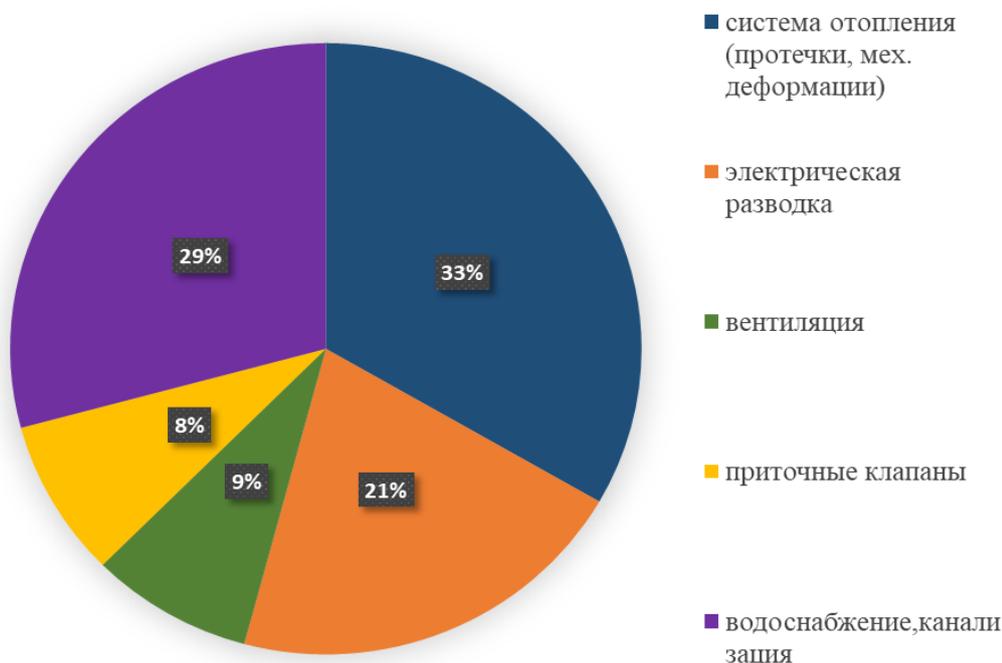
Группа «Инженерные сети» также содержит достаточно большое количество подгрупп. Так, дефекты системы отопления обусловлены протечками и механическими повреждениями труб и радиаторов (33 %); дефекты система водоснабжения и канализации также обусловлены протечками, механическими повреждениями труб и разгерметизацией (29 %); дефекты системы электроснабжения приводят к коротким замыканиям, перегреву кабеля и неправильным подключением к квартирному щиту (21 %).

В приточно-вытяжной вентиляционной системе обнаруживаются дефекты с отсутствием тяги в каналах, а также некорректным её направлением

(9 %), в приточных клапанах наблюдается промерзание и непропускание воздуха (8 %).

Рис. 4. – Соотношение подгрупп дефектов в группе «Инженерные сети»

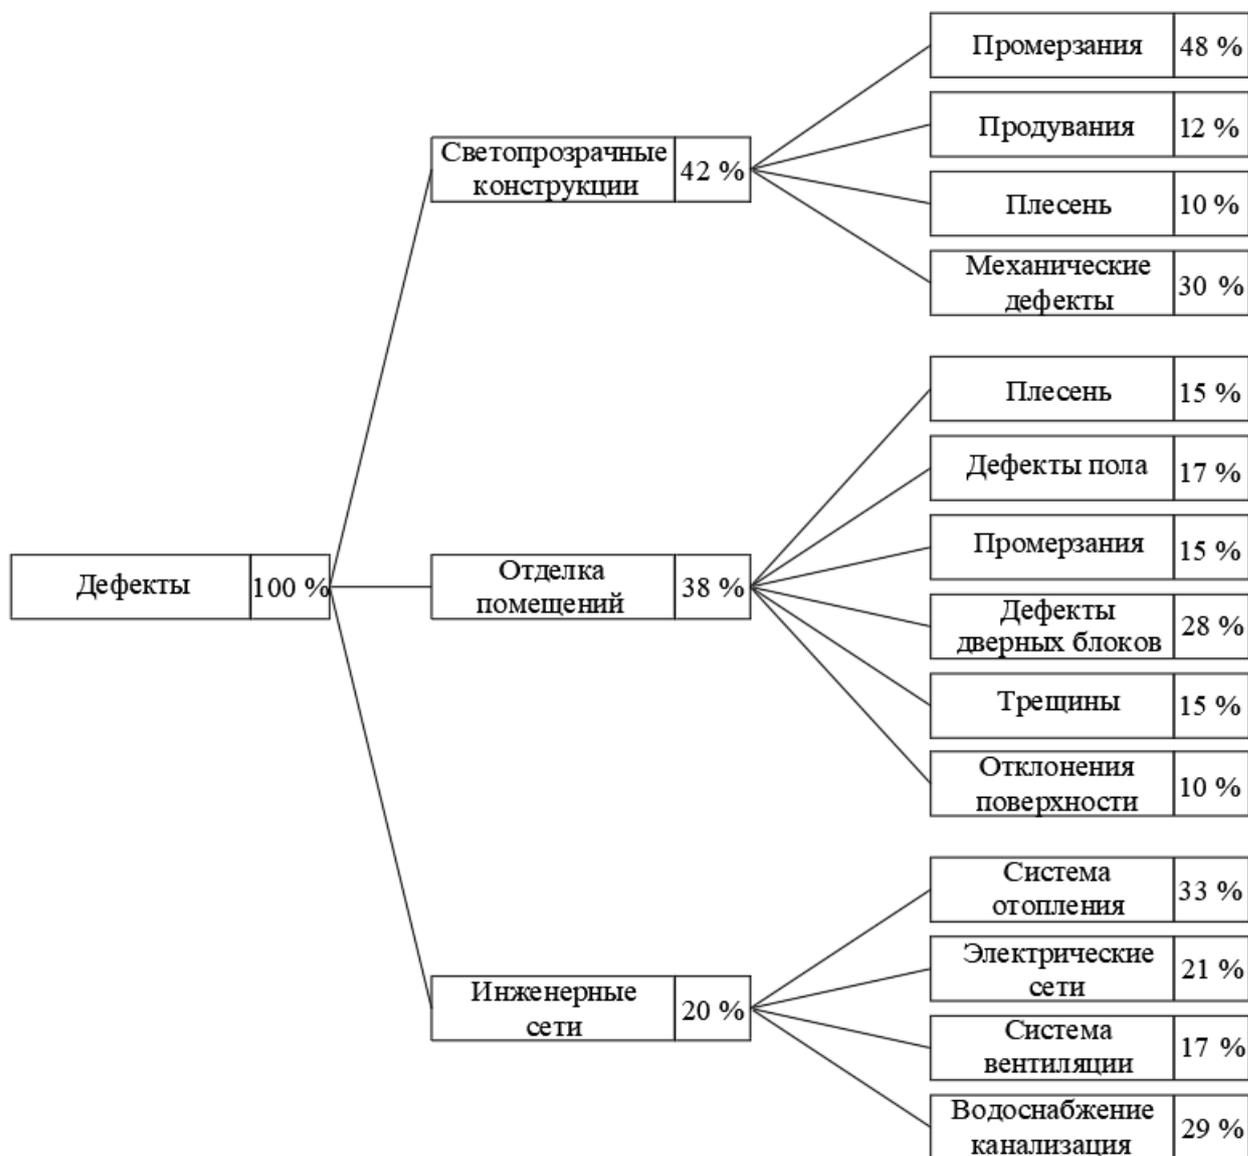
Кроме этого, анализ построечных дефектов позволил выявить их следующую древовидную структуру, см. рис. 5.

Из представленной структуры видно, что значительная часть дефектов, выявляемых при приемке квартир, связана со светопрозрачными конструкциями (окна и витражи), на них приходится 42 % всех выявленных дефектов, при этом порядка 38 % все дефектов связаны со внутренней

отделкой помещений. Каждый пятый дефект связан с дефектами инженерных сетей.

Рис. 5. – Древовидная структура построечных дефектов, выявляемых при приемке квартир
