Факторный подход в исследовании архитектурного решения торговой среды в Ростовской области начала XX века

Н.В. Андреев, Д.В. Андреева

Южный федеральный университет, Ростов-на-Дону

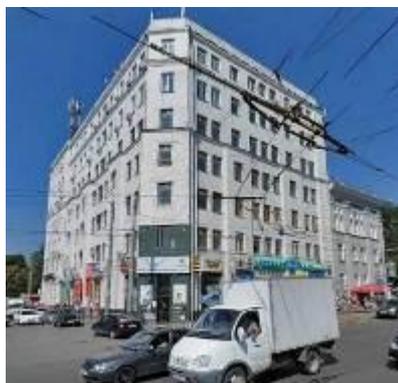
Рис. 1 – Торговое сооружение на углу пр. Буденовского и ул. Московской 43/13 [5].

В частности, анализ интернет-источников, научных и литературных изданий, позволил отнести период постройки дома купца Е. М. Никитина к началу XX в., определив по частично сохранившемуся абрису здания, его общее стилистическое решение в стиле «модерн» (Рис. 1). На основе немецкой аэрофотосъемки территории Ростова (Рис. 2), сделанной во время оккупации города в период Великой Отечественной войны от 1943 г. и имеющейся фотофиксации разрушенного здания, можно было частично составить планировку дома (Рис. 3, 4). Вместе с тем в имеющихся доступных информационных ресурсах и источниках отсутствует информация об архитекторе, спроектировавшем здание, нет данных о планах самого здания, конструктивных его особенностях, архитектурно-художественном облике. В связи с этим возникла проблема адекватного определения архитектурно-планировочной и архитектурно-художественной особенностей торгового дома купца Е. М. Никитина.

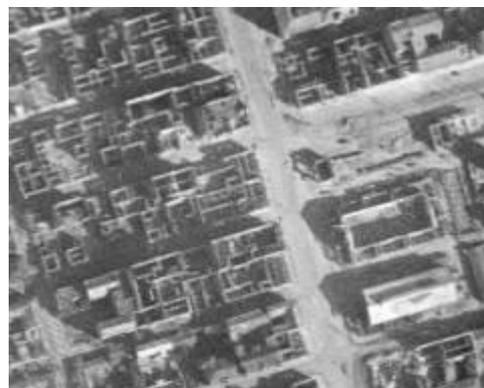
Рис. 2 – Немецкая аэрофотосъемка 1943 г.[6].

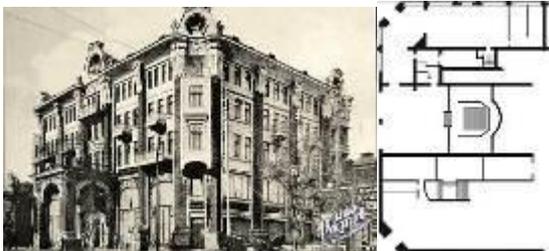
Рис. 5. – Торговый дом
Хахладжаевых [9].

С учётом этого метода, анализ исторического материала формообразования торговых сооружений начала XX века и визуальное обследование сохранившихся торговых сооружений г. Ростова-на-Дону (аналоги) (Рис. 5, 6) с выполнением кроки частично сохранившегося общего фаса торгового дома Е. М. Никитина (Приложение) позволили реконструировать и воссоздать первоначальный облик исследуемого здания,

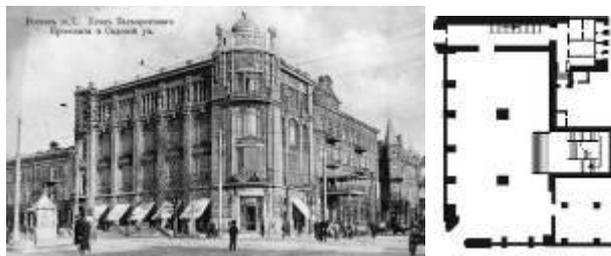
Рис. 6. – Торговый дом
Г. Г. Пустовойтова [10].

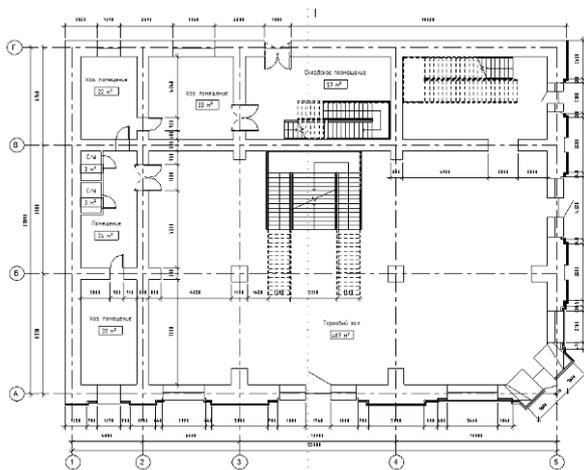
Рис. 7. – Типовой план (авторская фотография).

Согласно чертежам, было выявлено, что торговый дом Е. М. Никитина, позже – магазин мануфактурных товаров товарищества «А. Яблокова и Сыновья», возведенный в начале XX века на Северо-Западном углу от центрального рынка, перекрёстка Буденовского проспекта (ранее, Таганрогского) и улицы Московской 43/13 в дореволюционный период, был построен в стиле русского модерна, зародившегося в Санкт-Петербурге с эклектичным архитектурно-художественным решением. Среди его характеристик, нами выделены такие его особенности: на плане здание имеет прямоугольную форму (Рис. 7), что способствовало его быстрому возведению с экономией строительных материалов. Представляя собой трёхэтажное здание с подвалом (Рис. 8), оно позволяло использовать большое количество помещений под торговые нужды, с соблюдением необходимых санитарных норм при хранении и реализации продукции. Имеющаяся мансарда с вальмовой крышей со слуховыми окнами и куполом, венчающим архитектурно-художественный облик здания, были призваны возвеличивать личность купца. Колонны, размещённые на всех большепролётных этажах торговых залов и в подвальном помещении, использовались как конструкции при строительстве широких помещений и

Связь с торговыми помещениями от подвального этажа до третьего этажа осуществлялась: для посетителей – лестничным маршем, расположенным в центральной части здания; для служебного персонала – лестничным маршем с северной стороны фасада здания. Главные входы в здание для покупателей располагались с восточного и южного фасада (в арочных раскреповках здания) и ризалита углового фасада, расположенного со стороны перекрестка Буденовского проспекта. Это позволяло устроителям торговли организовать беспрепятственный поток большого количества посетителей и скрывать движущийся поток торгового персонала. В здании на каждом этаже имелся один дополнительный вход с восточного фасада здания по Буденовскому проспекту с проходом в торговое помещение дома. Оно позволяло дополнительно «разгружать» движущийся поток посетителей, проходящих через главные входы в здание и осуществлять при этом

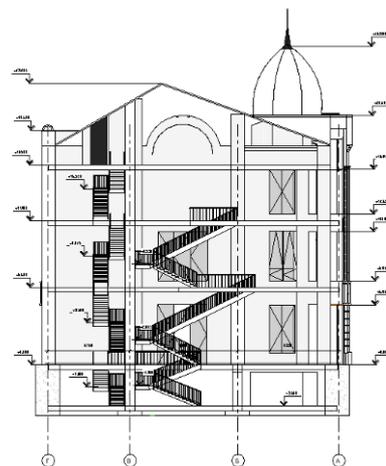
Рис. 8. – Разрез в осях А-Г (авторская фотография).

Основу конструктивного решения здания составляли: в подвальном помещении – кирпичная кладка с металлическими балками перекрытия из рельсового полотна устаревшей железной дороги; в основной части здания – металлический вязаный каркас с кирпичной оштукатуренной кладкой, окрашенной преимущественно белым цветом. При этом ниши лопаток раскреповок и фриза были окрашены в кирпичный цвет. Большая часть высоких оконных проёмов имела прямоугольную форму. Из этих проёмов выделялись два больших полуциркульных окна: одно на третьем этаже, с восточного и южного фасада, в арочных раскреповках здания; другое во фронтоне углового фасада ризалита, со стороны угла пересекающихся улиц Московской и улиц Буденовского проспекта (ранее, Таганрогского).

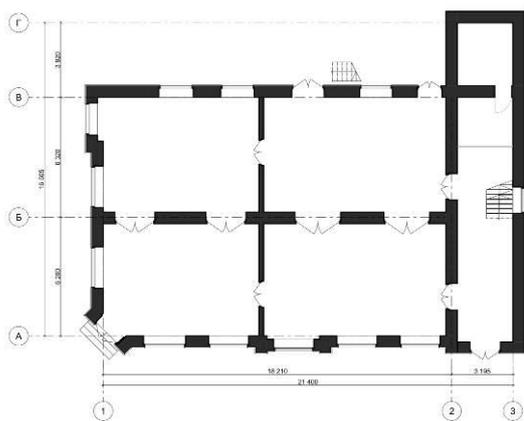
Рис. 11. – План 1 этажа здания
Кредитного товарищества (авторская
фотография).

Кредитное Товарищество располагалось в кирпичном двухэтажном здании, которое имело подвал на мощном фундаменте, с роскошным углом для выступающего входа, ориентированного на центральную торговую площадь (Рис. 10). Стены здания выполнены из полнотелого керамического кирпича на сложном известково-цементном растворе. Перекрытия сделаны по стальным балкам из железобетонного монолита с добавлением цемлянки. Двухмаршевая каменная лестница расположена в восточной части здания. К стене северного фасада примыкает высокая металлическая лестница служебного входа (новодел).

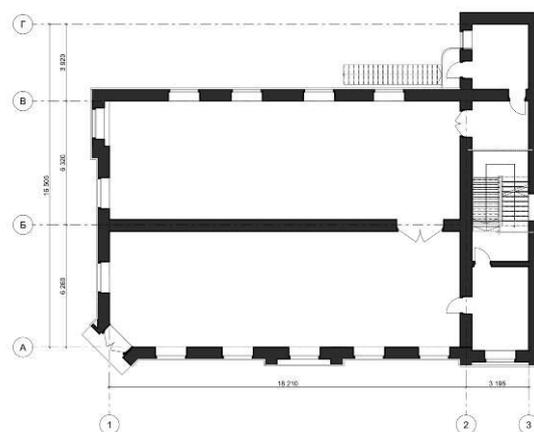
Рис. 12. – План 2 этажа здания
Кредитного товарищества (авторская
фотография).

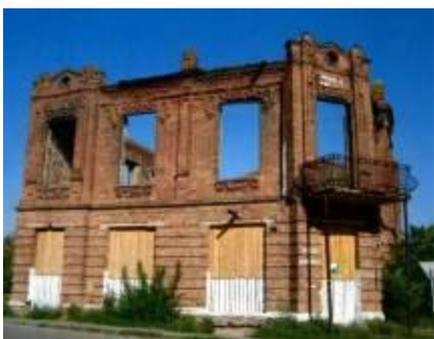
Рис. 12. – Западный фасад здания Кредит. товар. (авторская фотография).

К архитектурно-художественным особенностям здания Кредитного товарищества нами отнесены фасады. Южный и Западный фасады решены в «кирпичном стиле» и представляют собой единую стилистическую однородную композицию. Фасады здания оформлены кирпичным декором, который подчинён общему рисунку «порядовке» кирпичной кладки стены. Архитектурные стилизованные детали верхнего яруса включали майоликовые вставки. Ритмичный строй вертикальных членений фасадов создан угловой и тремя рядовыми раскреповками, завершенными аттиками сложной конфигурации. Раскреповки в уровне 2-го этажа фланкированы по краям узкими лопатками.

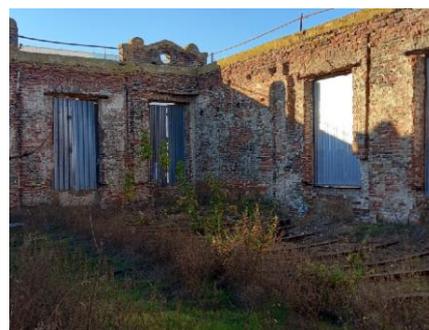
Рис. 14. – Интерьер второго этажа (авторская фотография).

На сегодняшний день, здание находится в разрушенном состоянии (рис. 14). Тому виной разорвавшаяся рядом бомба, разрушившая второй этаж дома во время Великой Отечественной войны. Здание необходимо реставрировать, так как оно является уникальным памятником архитектуры начала XX века, что, в принципе, возможно сделать, если учитывать факторы, повлиявшие на его формообразование, а также использовать упомянутый нами метод экстраполяции.

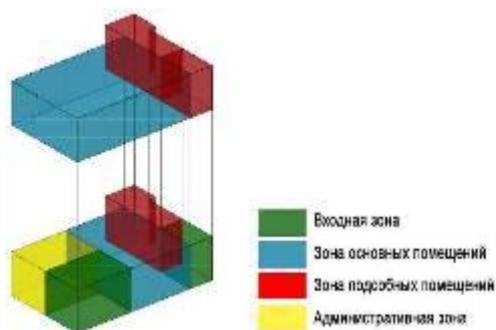
Рис. 15. Функциональное зонирование художественной галереи (авторская фотография).

Таким образом, здание Кредитного товарищества в силу того, что было разрушено, равно как и территория, на котором оно находится, не используются. С помощью градостроительного и функционального анализа можно выявить, что здание нуждается в реновации, т.е. в переустройстве или обновлении пассивных основных фондов здания с изменением первоначальной функции [14]. Разработан пример приспособления здания Кредитного товарищества под функцию художественной галереи (рис. 15). По исследуемым аналогам зданий подобного типа, нами представлен воссозданный вариант здания Кредитного товарищества (рис. 16).

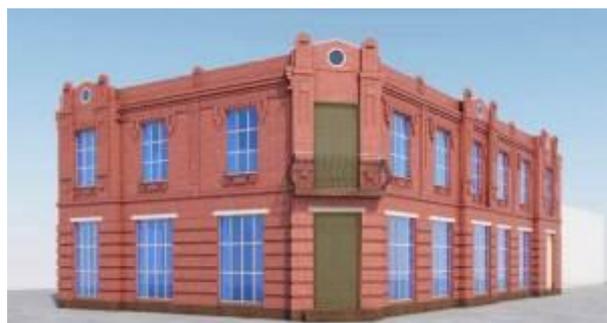
Рис. 16. Реставрация здания (авторская фотография).

Соотнеся субъективные и объективные факторы, и изучив аналоги торговых домов и клубов начала XX века (рис. 4, 5, 8, 9), мы предположили, что кровля имела форму многоскатной крыши, стропильная конструкция которой была выполнена из брёвен и деревянного бруса. Кровельное покрытие состояло из асбестоцементных волнистых листов.
