## Сохранение архитектурных концепций малых населенных пунктов: консервация объектов культурного наследия

**Аннотация:** Рассматривается алгоритм разработки проекта на консервацию объекта культурного наследия. Даются рекомендации проведения работ по сохранению руинированного храма для возможности его дальнейшего восстановления. Приводится реальный пример обследования объекта регионального значения «Храм Архистратига Михаила» (Белгородская область, Валуйский район, с. Подгорное).

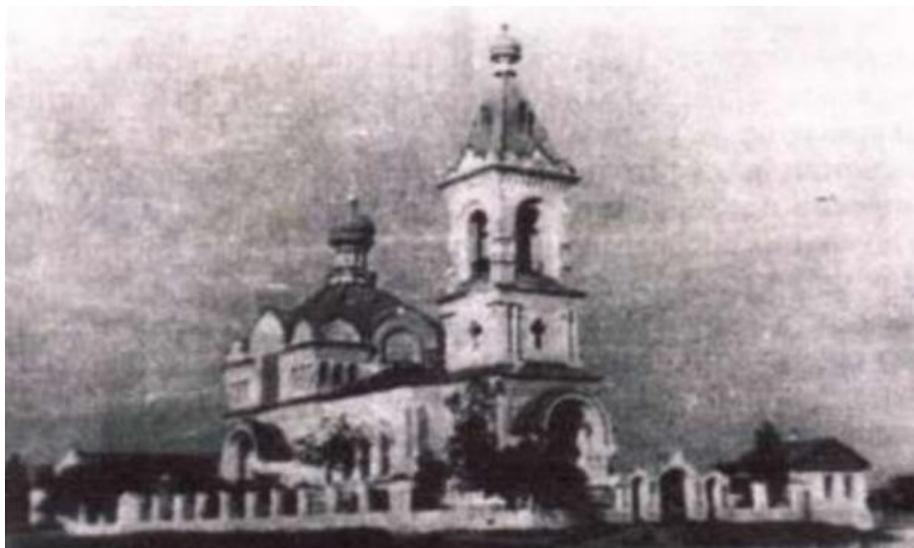
Рис.1 Архивное фото

Сооружение было построено ориентированно в 1912 год (рис.1). После революции 1917 года храм какое-то время ещё функционировал, но перед

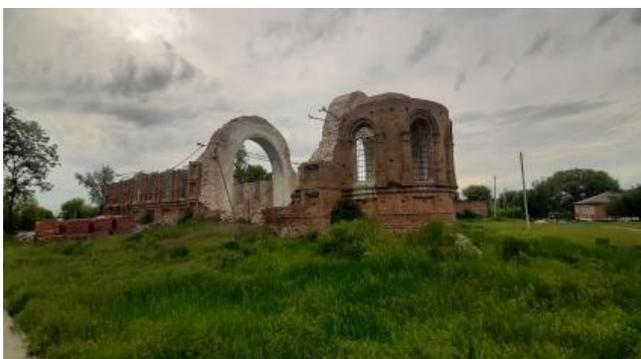
Рис. 2. Вид на здание храма с юго-восточной стороны

коллективизацией (с 1928 до 1937) местный комсомольский актив сбросил с него колокола и кресты, устроив обыкновенную кровлю, и организовали в нем колхозный склад. Хотя храм удалось сохранить от полного уничтожения, в качестве религиозного сооружения он не функционирует и до сих пор. Ситуация с состоянием конструкции храма усугубилась после 2018 года, когда кровля здания была полностью разрушена, и все строительные конструкции стали подвержены атмосферным осадкам (по состоянию на август 2022 года большинство его элементов разрушены (рис.1-8). Это и привело к необходимости разработки проекта консервации храма [4,5].

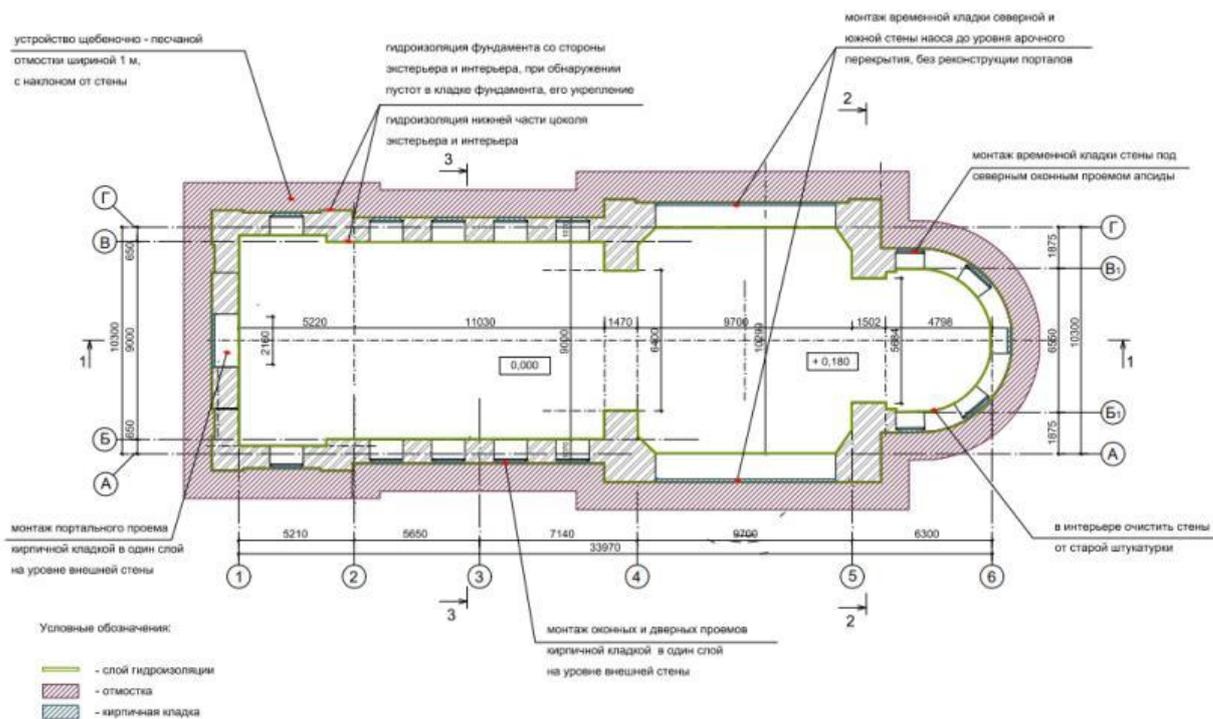
Рис.6. План «Храм Архистратига Михаила»

*Структура плана храма:* трехчастно осевая, по направлению запад — восток: притвор устроен в нартексе под колокольной; нартекс в плане прямоугольный, держится на поперечной оси, из плана не выступает; трапезная в плане - прямоугольная, держится на продольной оси, из плана не выступает; наос в плане квадратный, по углам встроены тромпы, из плана выступает небольшим ризалитом; алтарь перекрыт одной апсидой выступающей в плане, почти на всю ширину восточной стороны наоса; трех порталный, бесстолпный, одноапсидный, однокупольный; колокольная первым уровнем встроена в нартекс, организуя пространство притвора, структура плана колокольной квадратная с усеченными углами, образующими форму неправильного восьмиугольника. *Сохранность:* полная утрата напольного покрытия, сводов, кровли.

*Структура объема:* все три объема трапезная, наос, алтарь на продольной оси держатся анфиладой и соединяются арочными проемами; колокольная, встроена в нартекс четырех уровневая, на первом уровне перекрыта сомкнутым сводом, на всех уровнях в плане форма неправильного восьмиугольника, второй уровень встроена в кровлю нартекса, третий уровень на четырех осях перекрыт оконными проемами с арочным завершением, с оконным переплетом на модульную мелкую расстекловку, на четвертом уровне звонница, на четырех осях сквозные арочные проемы. Колокольная перекрыта куполом в форме полусферы с глухой главкой с куполом луковичной формы с православным восьмиконечным крестом. *Сохранность:* колокольная полностью утрачена, сохранились очертания цоколя в нартексе. В нартексе своды утрачены, стены сохранились до опорной вертикали под арочное завершение оконных проемов, переплеты оконных проемов и полотна портала утрачены.

мелкую модульную расстекловку. Трапезная перекрыта цилиндрическим сводом на подпружных арках, кровля двухскатная. *Сохранность*: своды утрачены, стены сохранились до опорной вертикали под арочное завершение оконных проемов, утрачены подпружные арки и арочный проем между трапезной и нартексом.

Наос кубовидный, двухсветный, на первом уровне на северном и южном фасадах оконные проемы держатся на двух осях с полуциркульным завершением, на центральных осях порталы с полуциркульным завершением. На втором уровне по центральной оси, на северном и южном фасадах над порталом оконный проем с арочным завершением. Наос перекрыт сомкнутым сферическим сводом на тропях, купол в форме полусферы завершается глухой главкой с куполом луковичной формы с православным восьмиконечным крестом. *Сохранность*: купольное перекрытие утрачено северная и южная стены с арочным завершением утрачены, тропы сохранились частично, сохранились арки наоса западная и восточная.

Апсида в форме полуцилиндра, односветная, оконные проемы держатся на пяти осях с полуциркульным завершением, на центральной оси оконный проем глухой, под икону, апсида перекрыта сомкнутым сводом, образующим в интерьере конху. Кровля апсиды в форме полукупола. *Сохранность*: полуцилиндр и полукупол апсиды сохранились в аварийном состоянии.

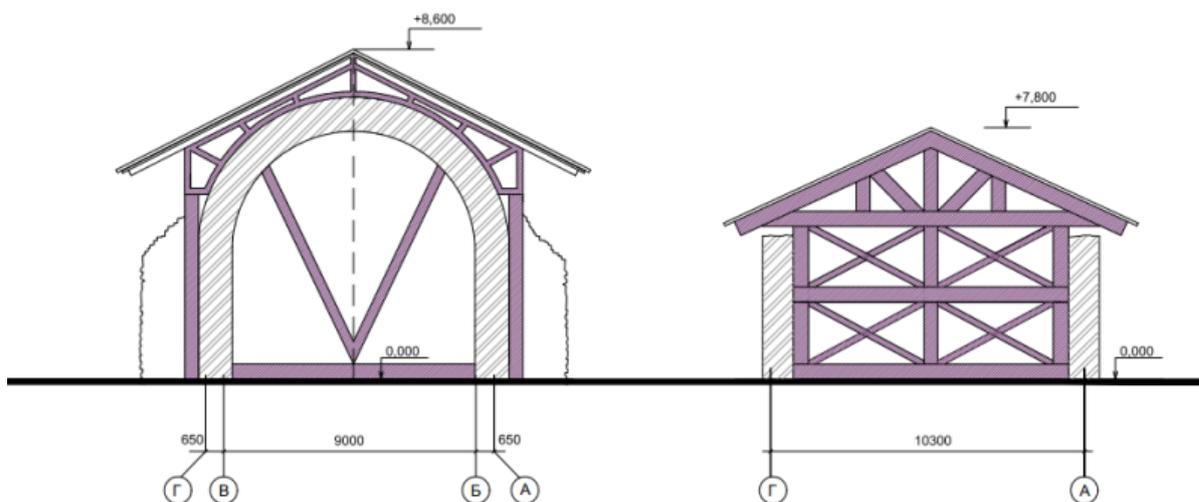
Рис.6. Схема устройства стропильной системы основного здания

Схема устройства стропильной системы основного здания

- воссоздание конструкций стропильной системы и устройством новой обрешетки с обработкой всех вновь вводимых деревянных элементов комплексными огнеупорными и биозащитными составами [12,13].
