## Методика натурных испытаний железобетонной балки в составе ребристого монолитного перекрытия

**Аннотация:** В соответствии с требованиями Федерального закона №384-ФЗ должна быть обеспечена безопасность и надежность зданий и сооружений. Одним из способов подтверждения безопасности и надежности строительных конструкций является проведение натурных испытаний. Авторами данной статьи был разработан метод натурального испытания железобетонной балки пролетом 14,52м в составе монолитного железобетонного ребристого перекрытия. Был составлен порядок работы испытания балки с разработкой мероприятий по обеспечению безопасности при проведении работ, выполнена корректировка методики испытания балки методом нагружения, проведено испытание балки методом нагружения с фиксацией её прогибов с последующим анализом результатов испытания. Результаты испытаний показали, что разработанный метод может быть использован в качестве натурального испытания для подтверждения безопасности и надежности строительных конструкций, а именно - горизонтальных железобетонных конструкций.

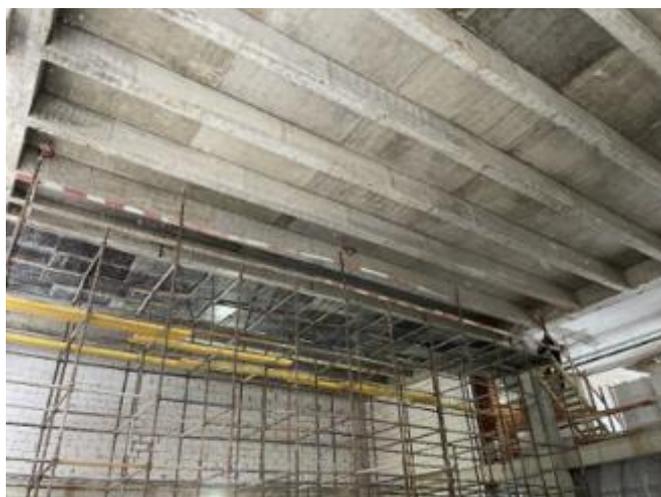
Испытываемая балка входит в состав монолитного железобетонного ребристого перекрытия (см. рис. 1). Данное перекрытие состоит из монолитной ж/б плиты толщиной 260 мм и выполненных в общей опалубке совместно с ней монолитными ж/б балками прямоугольного сечения с размерами 250×590мм, расположенными с шагом 1,5 м и пролетом 14,52 м. При бетонировании перекрытия применялся бетон класса В30 по прочности на сжатие по ГОСТ 26633-2015 «Бетоны тяжелые и мелкозернистые. Технические условия». При армировании балок и плиты перекрытия применялась арматура класса А500С и А240 по ГОСТ 34028-2016 «Прокат арматурный для железобетонных конструкций. Технические условия».

Рис. 1. – Общий вид на балку №11.

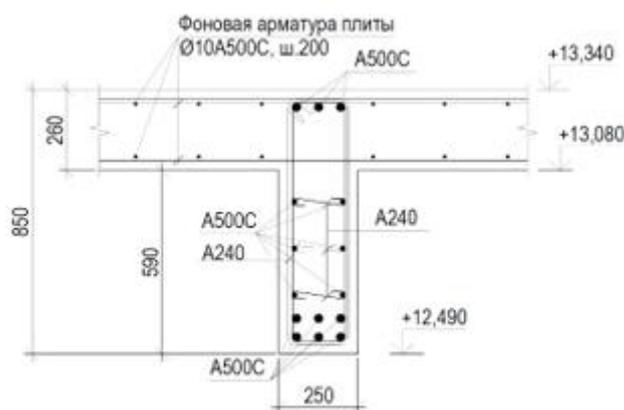
Для проверки метода выбрана балка №11 в центральной части перекрытия с максимальным значением изгибающего момента  $11300 \text{ кгс} \cdot \text{м}$  в середине пролета от равномерно распределенной нагрузки  $700 \text{ кгс/м}^2$  (см. рис. 2) [3]. Для компенсации прогиба в середине пролета от эксплуатационных нагрузок при проведении монолитных работ конструкции перекрытия придан строительный подъем (контр-прогиб) на величину  $50 \text{ мм}$  [4].

Рис. 2. – Армирование балки и плиты перекрытия

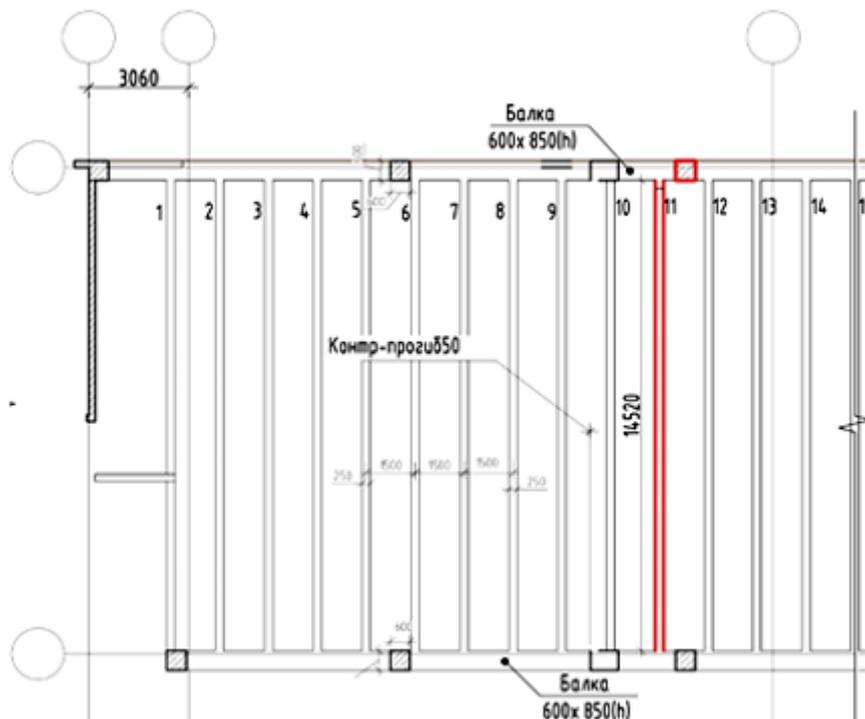
1. Выбор балки с максимальным изгибающим моментом в середине пролета и с максимальным расчетным прогибом (см. рис. 3 и Таблицу 1).

Рис. 3. – Фрагмент плана перекрытия с испытуемой балкой

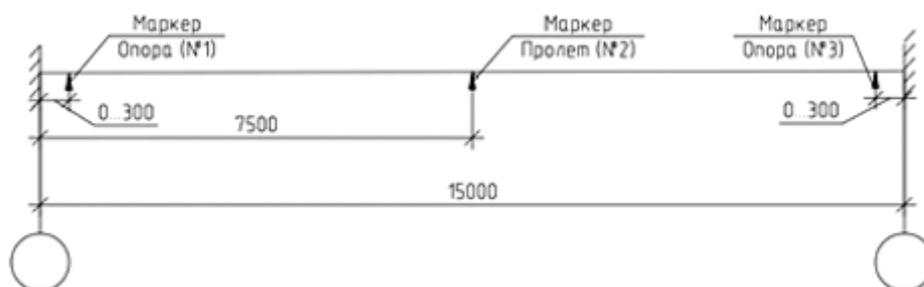
4. Для фиксации прогибов балки использовать электронный тахеометр с точностью измерений 2' ( $\pm 2$ мм). На нижнюю грань балки предварительно наклеиваются пленочные светоотражающие геодезические марки на расстоянии 0,3 м от приопорной зоны и по центру балки (см. рис. 4).

Рис. 4. – Схема расположения геодезических маркеров на балке

6. Перед началом испытания тахеометром фиксируются начальные положения контрольных точек по геодезическим маркам.

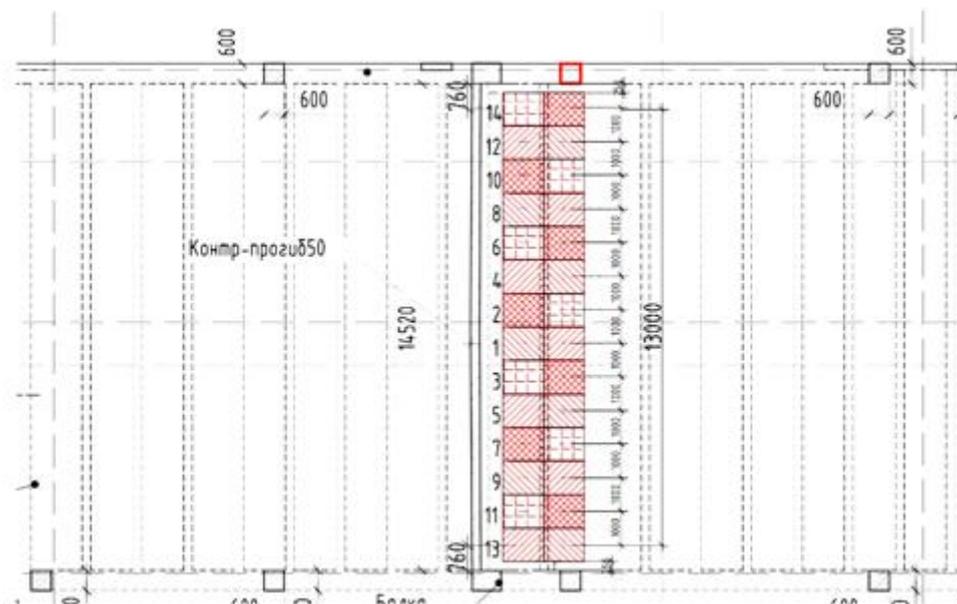
Нагружение балки производится размещением по верху её плиты специальных ёмкостей для воды - пластиковых контейнеров ИВС “Еврокуб” объемом 1000 л (1тс). Каждый контейнер (всего 28 штук) с мерной шкалой, заливной горловиной и сливным краном снизу размещается на поддонах. Ёмкости устанавливаются попарно вплотную друг к другу вдоль балки на

всю её длину с шагом 1,0 м, в соответствии со схемой, представленной на рис. 5.

Рис. 5. – Схема расположения «Еврокубов» для нагружения

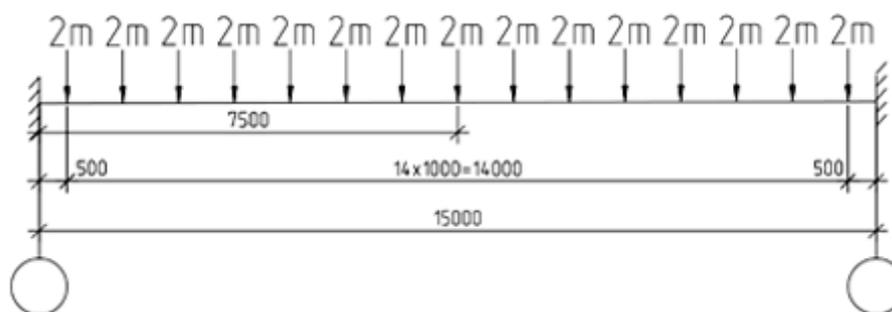
5. По схеме испытания испытываемая балка рассматривается как однопролетная с жестким закреплением с двух сторон.

Схема расположения нагрузок от контейнеров с водой представлена на рис. 6.

Рис. 6. – Схема нагружения балки

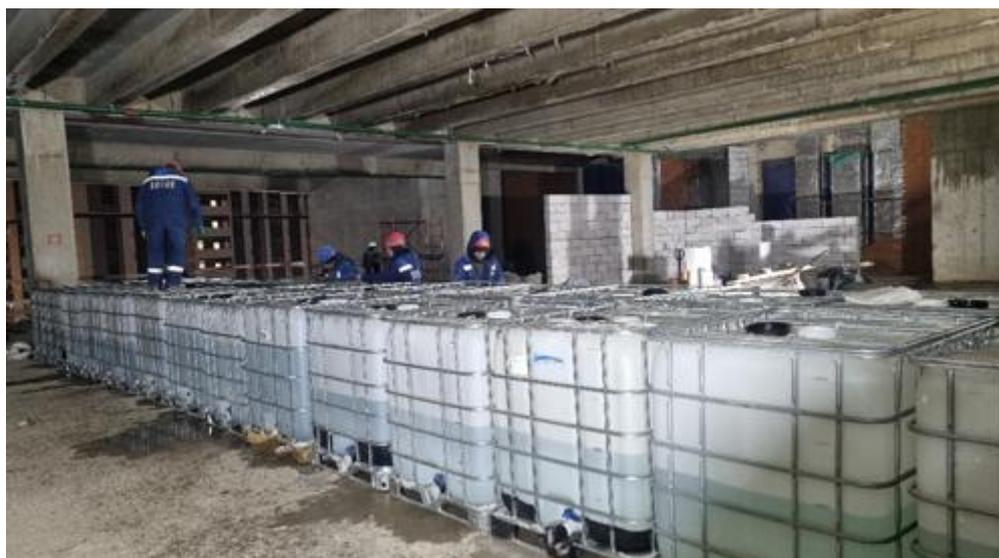
Заполнение ёмкостей водой производится в шахматном порядке от середины пролета к опорным участкам. Время заполнения контейнеров водой каждого этапа составляет от 1,5 до 2,0 часов (см. рис. 7).

Рис. 7. – Емкости с водой «Еврокуб» на 1000л для создания нагрузки на испытываемую балку ребристого перекрытия

С помощью мерной шкалы на контейнерах контролируется наполнение их водой. Наполнение контейнеров водой проводится в пять этапов в соответствии (см. п.7).

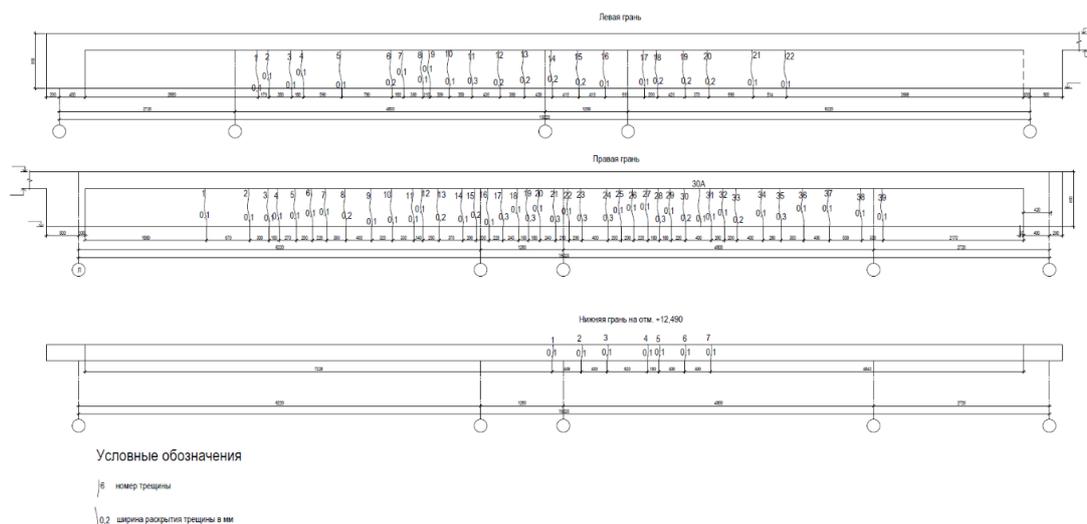
До начала проведения испытания визуальным и инструментальным обследованием балки установлено наличие на боковых и нижней гранях

волосных трещин с шириной раскрытия 0,1мм и глубиной 24÷27мм. В средней части балки были зафиксированы отдельные трещины с шириной раскрытия 0,2мм. и 0,3мм. Количество трещин и ширина их раскрытия балки после каждого этапа оставались неизменными.

Фиксация трещин с шириной раскрытия и привязками по результатам обследования представлена на рис. 9 и в Таблицах 3-5.

Рис. 9. – Фиксация и ширина раскрытия трещин на испытываемой балке

В соответствии с требованиями СП 63.13330.2018, значения предельно допустимой ширины раскрытия трещин принимают равным, исходя:

а) из условия обеспечения сохранности арматуры классов А240...А600: 0,3мм (при продолжительном раскрытии трещин); 0,4мм (при непродолжительном раскрытии трещин);

б) из условия ограничения проницаемости конструкций: 0,2мм (при продолжительном раскрытии трещин); 0,3мм (при непродолжительном раскрытии трещин).

К конструкции перекрытия не предъявляются требования по ограничению проницаемости. Ребристая плита с внешней стороны покрытия защищена слоем гидроизоляции. Ввиду вышеизложенного, зафиксированные

при испытании балки трещины можно классифицировать как находящиеся в пределах допуска [9, 10].
