К вопросу обследования консолей сборных железобетонных колонн при ошибках изготовления

Тихоокеанский государственный университет, Хабаровск

Аннотация: В работе приведены результаты обследования консолей сборных железобетонных колонн строящего производственного здания. Описаны последствия, возникающие при допущении ошибок во время изготовления колонн, а также методика расчета консоли. Обследование выполнялось с целью обнаружения положения арматуры в консолях железобетонных колонн. При выполнении обследования технического состояния ставились следующие задачи: определить фактическое состояние несущих конструкций, узлов их сопряжения на момент обследования, установить фактическое армирование конструкций, дать рекомендации по восстановлению (усилению) несущей способности консолей колонн.

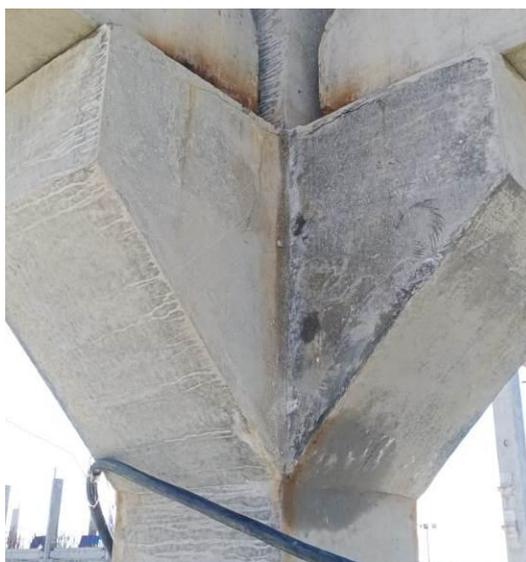
Рис. 1. Фото одной из обследуемых консолей колонн

Положение арматуры определялась магнитным методом неразрушающего контроля защитного слоя бетона ИПА-МГ4 с контрольным вскрытием защитного слоя бетона в местах расположения обследуемых стержней (рис. 1). Заказчиком была предоставлена документация с проектным армированием колонны и расположением закладных деталей (рис. 2).

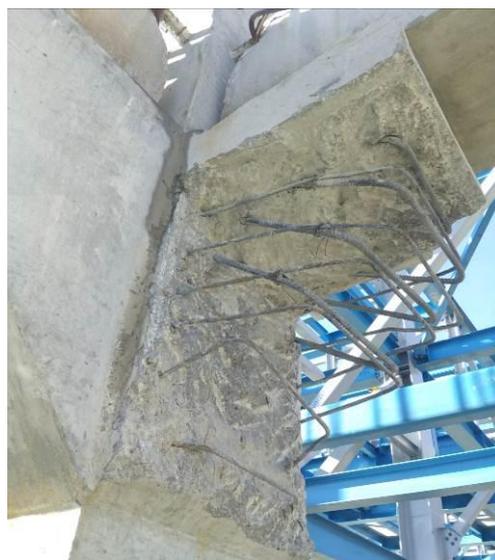
Рис. 3. Фото одной из обследуемых консолей колонн после частичного демонтажа бетона консоли

Кроме того, бетон одной из консолей колонны был частично демонтирован для подтверждения месторасположения арматурных стержней, определенного прибором (рис. 3). По результатам обследования консолей железобетонных колонн в соответствии установлено следующее:

- сколы защитного слоя бетона в области закладных деталей консолей колонн для монтажа сборных железобетонных балок;

- установлены консоли колонн, в которых отсутствуют два гнутых арматурных стержня диаметром 16мм класса А500С (2 гнутых стержня диаметром 16мм класса А500С, соответствующие поз. 4 и поз. 5 проекта);

Таким образом, техническое состояние консолей железобетонных колонн объекта оценивается как недопустимое к эксплуатации.

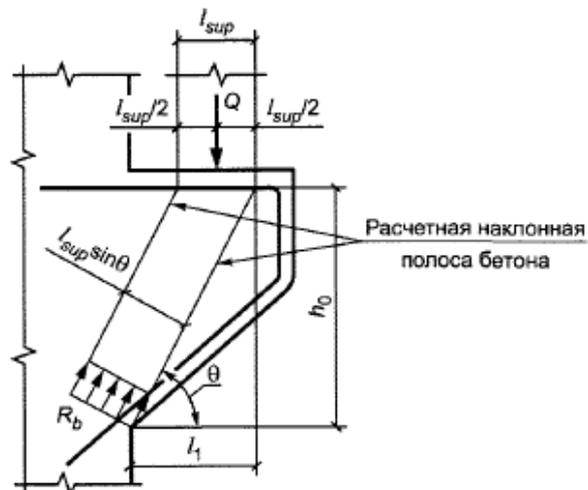
Рис. 4. Расчетная схема для короткой консоли при действии поперечной силы

Поверочный расчет коротких консолей выполнен на основании СП 63.13330.2018. «Бетонные и железобетонные конструкции. Основные положения». При $l_1 \leq 0,9h_0$ ($500\text{мм} < 0,9 \cdot 770 = 693\text{мм}$ – консоль короткая) на действие поперечной силы для обеспечения прочности по наклонной сжатой полосе между грузом и опорой следует производить из условия (рис. 4):

$$Q \leq 0,8R_b b l_{sup} \sin^2 \theta (1 + 5 \alpha \mu_w),$$

в котором правая часть принимается не более $3,5R_{bt}bh_0$ и не менее $2,5R_{bt}bh_0$

В условии l_{sup} - длина площадки опирания нагрузки вдоль вылета консоли; θ - угол наклона расчетной сжатой полосы к горизонтали, определяемый из уравнения $(\sin^2 \theta) = \frac{h_0^2}{h_0^2 + l_1^2}$; $\mu_w = \frac{A_{sw}}{b s_w}$ - коэффициент армирования хомутами, расположенными по высоте консоли; s_w - расстояние между хомутами, измеренное по нормали к ним.

При расчете учитывают горизонтальные и наклонные хомуты под углом не более 45° к горизонтали. Напряжение сжатия в местах передачи нагрузки на консоль должно быть не более расчетного сопротивления бетона смятию.

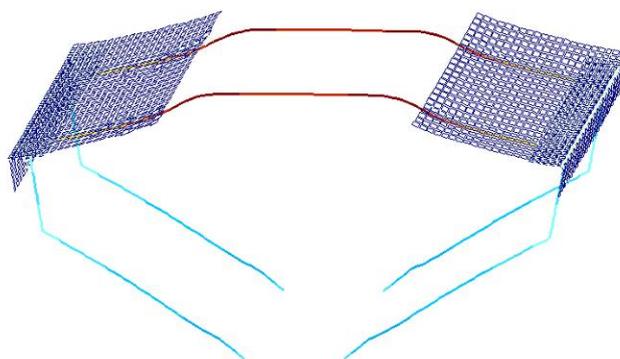
Рис. 5. Модель армирования железобетонной консоли колонны

С учетом рекомендаций [7, 8] по результатам обследования выполнено конечно-элементное моделирование конструкции железобетонной консоли колонны (рис. 5).

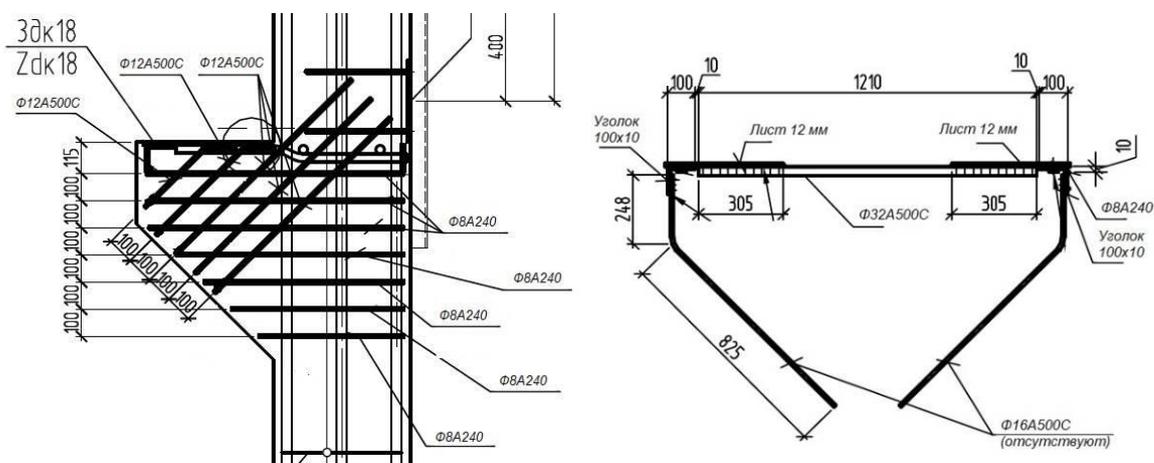
Рис. 6. Фактическое армирование консоли

Фактическое армирование консоли представлено на рис. 6. Потеря прочности консоли колонны составляет 100% по причине снижения общей площади поперечного сечения арматуры консоли (отсутствуют 2 гнутых стержня диаметром 16мм класса А500С, соответствующие поз. 4 и поз. 5 проекта).
