Инженерные изыскания дорожной одежды с применением георадаров

Аннотация: В статье рассматривается обследование транспортно-эксплуатационного состояния автомобильной дороги Р224 “Самара - Оренбург при котором установлено, что покрытие проезжей части находится в неудовлетворительном состоянии в связи с наличием поперечных трещин, колеиности и ямочности. В результате обследования 5 существующих водопропускных искусственных сооружений были выявлены недопустимые дефекты в конструкции. На основании вышеизложенного, указанный участок дороги подлежит ремонту в соответствии с ГОСТ Р 50597-2017 “Автомобильные дороги и улицы”. В настоящее время особую актуальность приобретают экономичные и мобильные методы обследований дорожных конструкций. Проведя инженерные изыскания георадарной системой MIRA, были определены конструктивные слои дорожной одежды облегченного типа. Принято решение о фрезеровании на неполную толщину дорожной одежды, выполняемое ресайклером WR 4200, с последующим устройством асфальтогранулобетона типа К.

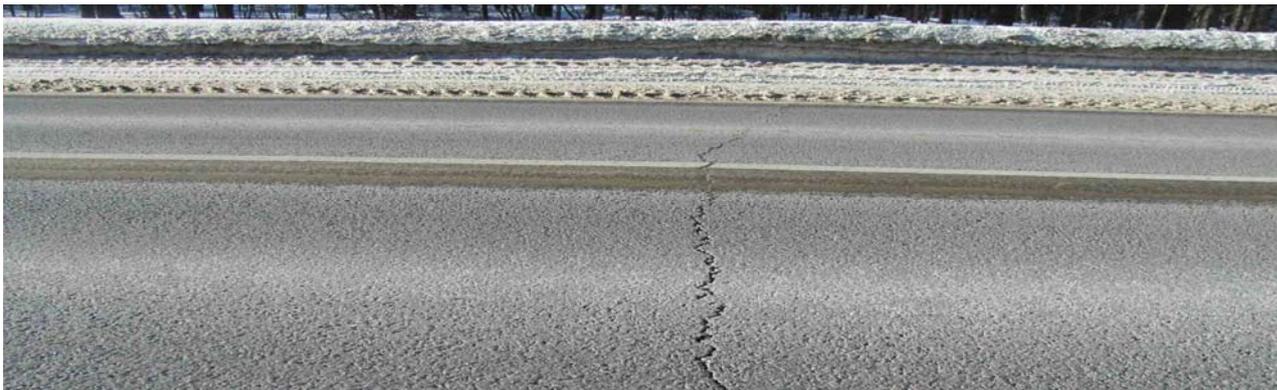
При визуальном обследовании фактического состояния покрытия ремонтируемой дороги были выявлены следующие дефекты, представленные на рис. 1,2. (колеиность, трещины, ямочность (площадью одного повреждения более 0,09 м² и глубиной до 5 см):

Рис.1. - Поперечные трещины

По результатам проведенных исследований можно сделать вывод, что с учетом выявленных дефектов в покрытии и отсутствии их в остальных слоях дорожной одежды, установленных георадарным сканированием, принято решение о фрезеровании на неполную толщину дорожной одежды (на

толщину слоев покрытия), выполняемое ресайклером WR 4200, с последующим устройством асфальтогранулобетона типа К.

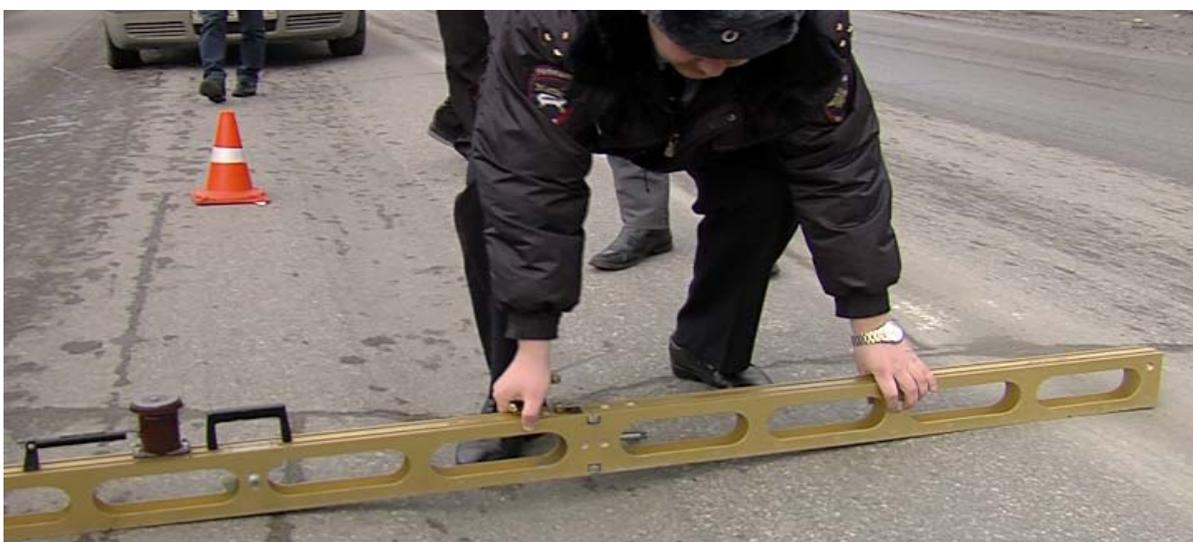
Рис.1. - Колейность

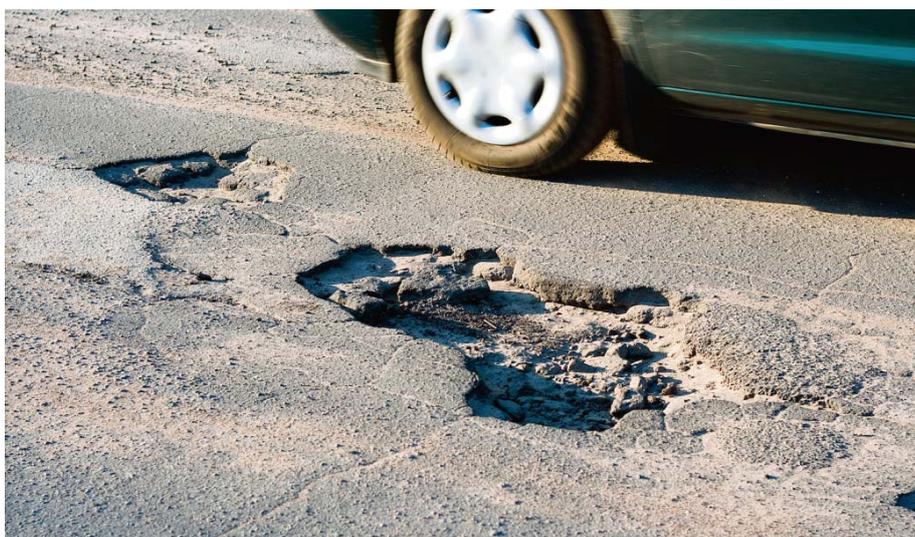
Рис.3. Ямочность.

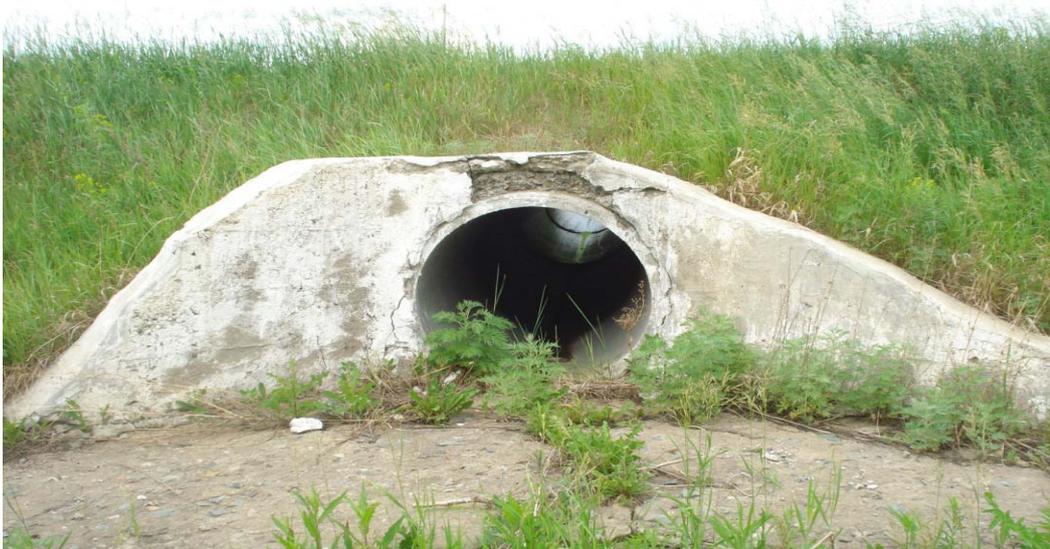
На рис.4 показаны нарушения, выявленные в результате обследования существующих водопропускных искусственных сооружений:

- смещения звеньев труб в горизонтальной и вертикальной плоскости;
- разрушения порталных стенок и открылков на входных и выходных оголовках;
- разрушения укреплений русел до конца открылков из монолитного бетона или их отсутствие [3-5].

Рис.4.- Техническое состояние существующих водопропускных труб

На основании вышеизложенного, указанный участок дороги подлежит ремонту в соответствии [6-8].

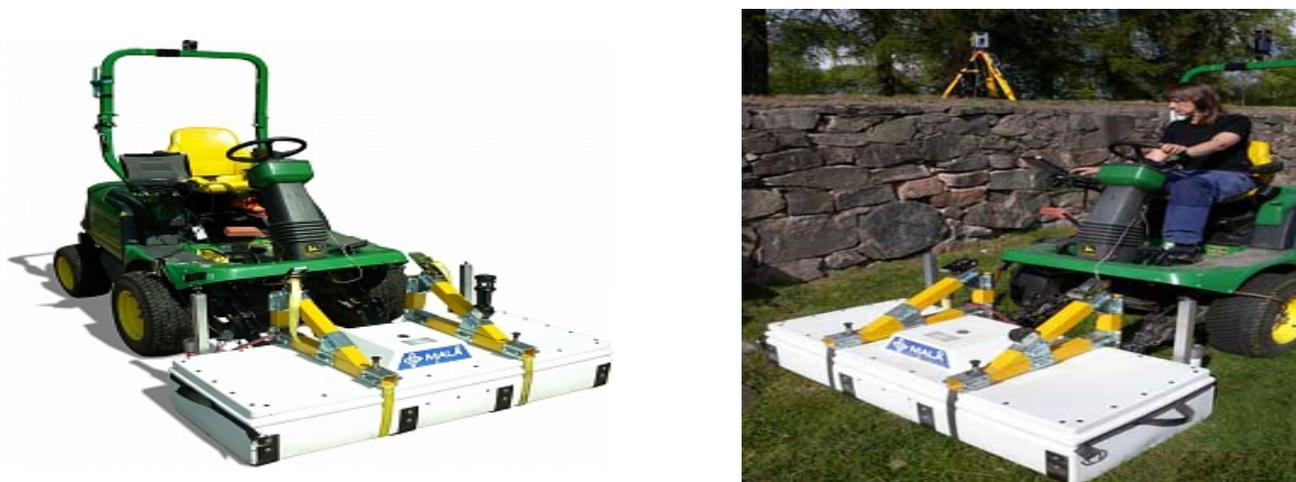
дороги была выбрана матричная 3D георадарная система MIRA (Mala Imaging Radar Array) с антенным блоком 1300 МГц, представленная на рис.5.

Рис.5. - Матричная георадарная система MIRA (Mala Imaging Radar Array)

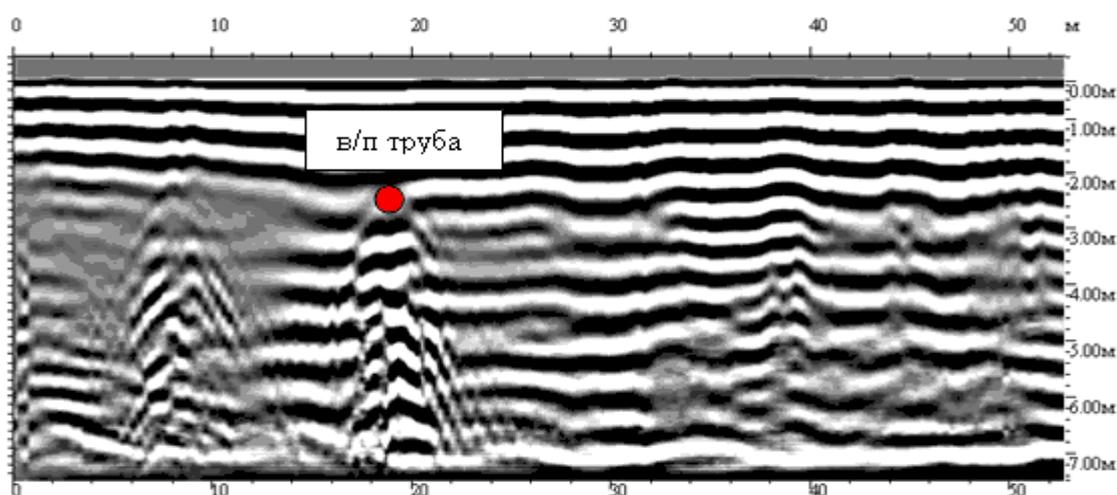
Выбранная матричная 3D георадарная система MIRA с антенным блоком АБ-1300 имеет максимальную глубину зондирования равную 2 м, что позволило достаточно точно определить толщину слоев дорожной одежды и определить внутренние разрушения асфальтобетонного полотна - выявление плотности структуры, которая представлена на рис.6 [9-11].

Рис.6. - Определение толщины конструктивных слоев дорожной одежды и внутреннего разрушения асфальтобетонного полотна (плотности структуры) с помощью 3D георадарной системы MIRA.

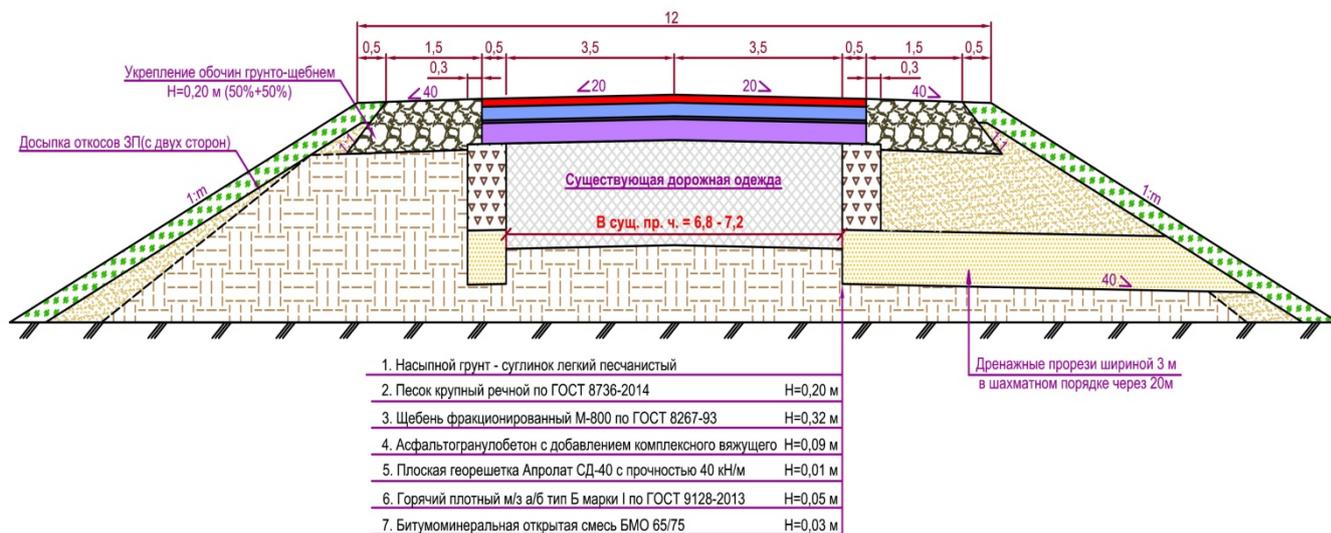
Проведя инженерные изыскания георадарной системой MIRA, было определено, что дорожная одежда облегченного типа имеет в среднем следующие конструктивные слои, представленные на рис.7:

- подстилающий слой из песка $H_{ср} = 16$ см;
- основание из щебня толщиной $H_{ср} = 23$ см;
- покрытие асфальтобетонное $H_{ср} = 10$ см;

Рис.7. - Слои одежды
